## Korrodált tartályok!

2017. május

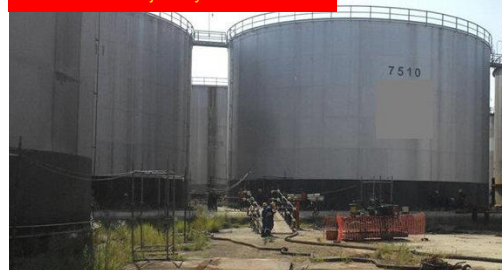
2. ábra: Forró olaj tartályok

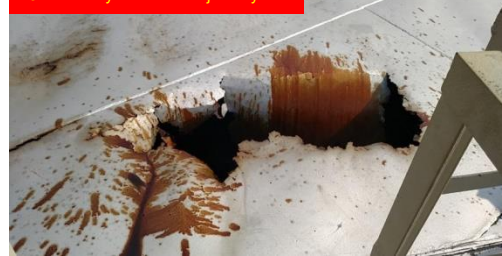
2016. januárban egy másik finomítóban is tartály korrózió okozott halálos balesetet. Az esti műszakban az egyik operátor a tartályparkon ellenőrizte a számos, forró olajat tartalmazó tartály hőmérsékletét és szintjét (2. ábra). Az ellenőrzéshez fel kellett mászni a tartályok tetejére. A munkavállaló nem tért vissza egy ideje, és nem válaszolt a rádiókapcsolatra. Kollégái utána mentek a tartályparkba, ahol megtalálták az ott parkoló járművét, valamint az egyik tartály tetején egy nagy lyukat fedeztek fel (3. ábra). A tartályt kiürítették és megtalálták a munkavállaló testét a tartályban, aki a lyukon keresztül a tartályba esett. A tartály tetején számos belső korróziót találtak. A tartály teteje meggyengült amikor a munkavállaló rálépett.

3. ábra: Lyuk a forró olaj tartályon

- Jelentse a tartály lyukadásokat vagy a nagymértékű korróziókat a vezetés felé. Ha nem történik intézkedés a probléma megoldására, akkor se adja fel és jelezze az aggodalmát nagyobb körben.
- Soha ne másszon olyan berendezésre vagy sétáljon rajta, amely ennek nem felel meg. A korrózió nem mindig látható, és terhelésre a szerkezet sérülhet.
- Jelentse a csövek, a csőtartók, a készülékek, a berendezések talpzata, a létrák, a lépcsők, a munkahelyek padozata, az épületek acélszerkezete, vagy más kritikus berendezések korrózióját.
