## ถึงที่สีกร่อน !

พฤษภาคม 2560

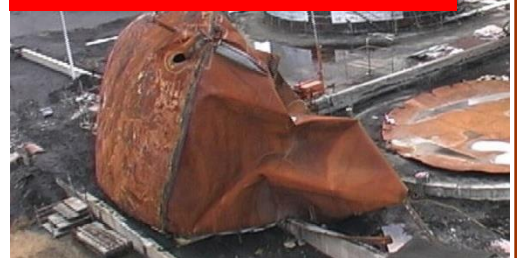
ในปี 2544 เกิดระเบิดขึ้นในถังที่บรรจุกรดซัลฟูริกที่ใช้งานแล้ว (ในถังมีสารไฮโดรคาร์บอนบางส่วน) จากกระบวนการอัลคิลเลชันของโรงแกล้นน้ำมัน (รูปที่ 1) ทำให้มีผู้เสียชีวิต 2 รายและบาดเจ็บ 8 ราย กรดซัลฟูริกที่รั่วออกมาไหลลงสู่แม่น้ำทำให้สิ่งแวดล้อมเสียหาย ขณะนั้นผู้รับเหมาทำการซ่อมพื้นที่ทำงานบนที่สูงบริเวณแท่งค้ำฟาร์ม ซึ่งประกายไฟที่เกิดขึ้นทำให้ไอของสารไวไฟที่อยู่ในถังเกิดลุกติดไฟ ถังใบนี้สีกร่อนอย่างมาก พบรอยร้าวทุกปีเป็นเวลาหลายปีแล้ว ก่อนหน้านี้มีการซ่อมรอยร้าวที่มีการรายงานเข้ามาทุกครั้ง ยกเว้นรอยร้าวที่เพิ่งพบเมื่อไม่กี่เดือนก่อนหน้าที่จะเกิดระเบิดขึ้น ช่วงเวลาที่เกิดระเบิดนั้นยังมีรอยร้าวอีกหลายรอยที่หลังคาถังและด้านข้างของถังที่ไม่ได้มีการรายงานไว้ มีพนักงานฝ่ายผลิตคนหนึ่งเขียน "รายงานสภาพที่ไม่ปลอดภัย" ไม่กี่สัปดาห์ก่อนที่จะเกิดระเบิดขึ้น ใบอนุญาตทำงานที่ก่อให้เกิดประกายไฟไม่ได้รับการอนุมัติเนื่องจากตรวจพบความเข้มข้นของไอสารไวไฟในปริมาณที่สูง แต่ฝ่ายบริหารไม่ได้ทำการแก้ไขใด ๆ

รูปที่ 1 : ถังกรดซัลฟูริกที่ใช้งานแล้วหลังเกิดระเบิด

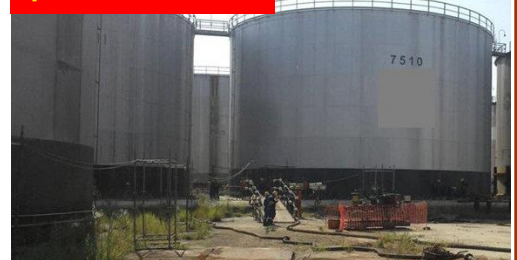
ในเดือน มกราคม 2559 มีผู้เสียชีวิต 1 รายในอุบัติเหตุในโรงกลั่นอีกแห่งหนึ่ง ซึ่งเกิดจากถังที่สีกร่อนเช่นเดียวกัน ในช่วงกะบาย พนักงานฝ่ายผลิตคนหนึ่งไปปีนขึ้นไปด้านบนของถังในแท่งค้ำฟาร์มเพื่อไปตรวจวัดอุณหภูมิและระดับของของเหลวในถังหลายใบที่บรรจุน้ำมันที่ร้อน (รูป 2) เขาหายไปพักใหญ่และไม่ตอบกลับเมื่อมีคนติดต่อผ่านวิทยุสื่อสาร เพื่อนร่วมงานของเขาจึงไปยังแท่งค้ำฟาร์มเพื่อตรวจสอบ แล้วพบว่าจักรยานของเขาจอดอยู่บริเวณนั้น และที่ด้านบนของถังหนึ่งมีรูขนาดใหญ่ (รูป 3) เมื่อถ่ายของออกจากถังทั้งหมดจึงได้พบร่างของพนักงานฝ่ายผลิตคนนั้นในถังดังกล่าว - เขาตกลงไปในถังตรงช่องที่เป็นรูรั่ว หลังคาของถังเกิดการสีกร่อนอย่างรุนแรง หลังคาของถังแตกขณะที่พนักงานฝ่ายผลิตเหยียบลงไปด้านบนของถัง

รูปที่ 2 : ถังเก็บน้ำมันที่ร้อน

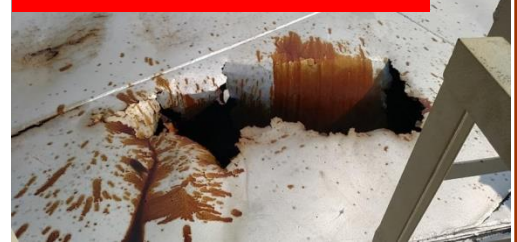
รูปที่ 3 : รูที่ด้านบนของถังเก็บน้ำมันที่ร้อน

- รายงานให้หัวหน้างานทราบถ้าพบรอยร้าวในถัง หรือ พบถังที่มีการสีกร่อนอย่างมาก ถ้าปัญหาไม่ได้รับการแก้ไข อย่าล้มเลิก รายงานสิ่งที่เป็นประเด็นให้หัวหน้างานท่านอื่นทราบถ้าจำเป็น
- อย่าเดินหรือปีนขึ้นไปบนอุปกรณ์ที่ไม่ได้มีไว้เพื่อวัตถุประสงค์นั้น อย่าเดินหรือปีนขึ้นไปบนอะไรก็ตามที่เป็นสนิมอย่างหนัก- มันอาจรับน้ำหนักคุณไม่ได้
- รายงาน ถ้าพบการสีกร่อนของท่อ ฐานรองท่อ ถัง ฐานรองอุปกรณ์ บันได พื้นที่ทำงานบนที่สูง โครงสร้างดักที่เป็นเหล็ก หรือ อุปกรณ์ใด ๆ ที่มีความสำคัญมาก
