Aşınmış Tanklar!

Mayıs 2017

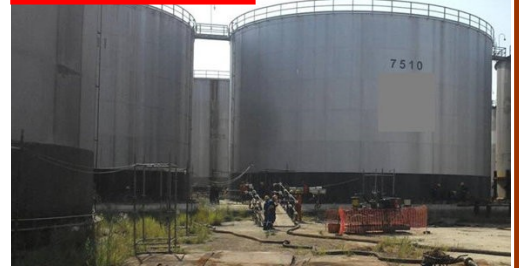
Resim 2: Sıcak yağ tankları

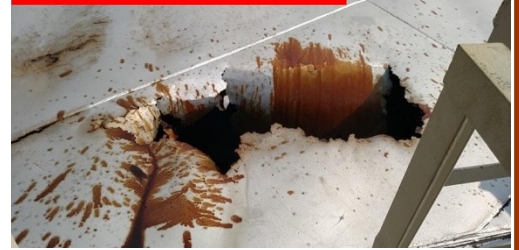
Ocak 2016'da, başka bir rafineride yine tank aşınmasından kaynaklanan ölümcül bir olay gerçekleşti. Akşam vardiyası sırasında bir operatör sıcak yağ içeren birkaç tanktaki sıcaklığı ve seviyeyi manuel olarak ölçmek için tank çiftliğine gitti (Resim 2). Bu işlem tankların tepesine tırmanmayı gerektiriyordu. Operatör bir süre sonra dönmedi ve telsizle iletişime yanıt vermedi. Çalışma arkadaşları durumu anlamak için tank çiftliğine gittiler, aracını orada park etmiş buldular ve tanklardan birinin üzerinde de büyük bir delik gördüler (Resim 3). Tank boşaltıldı ve operatörün bedeni tankın içinde bulundu – delikten aşağı tanka düşmüştü. Tankın tavanında ciddi iç aşınmalar olduğu farkedildi. Tavan, operatör tankın üzerine çıktığında delinmişti.

Resim 3: Sıcak yağ tankı tepesinde delik

- Tanklardaki delikleri veya şiddetli aşınmaları yönetime raporlayın. Eğer problemi düzeltmek için bir faaliyette bulunulmuyorsa, vazgeçmeyin ve gerekirse kaygınızı üst yönetime iletin.
- Hiçbir zaman, üzerinde yürümeye veya üzerine tırmanmaya yönelik tasarlanmamış ekipman üzerinde yürümeyin veya üzerine tırmanmayın. Aşırı aşınmış gözüken hiçbir şey üzerinde yürümeyin veya üzerine tırmanmayın – ağırlığınızı taşıyamayabilir.
- Borulamada, boru desteklerinde, tanklarında, ekipman desteklerinde, merdivenlerde, çalışma platformlarında, bina yapı demirinde veya başka herhangi kritik ekipmanda bulunan aşınmayı raporlayın.
