スチーム配管破損の事故調査

2017年6月

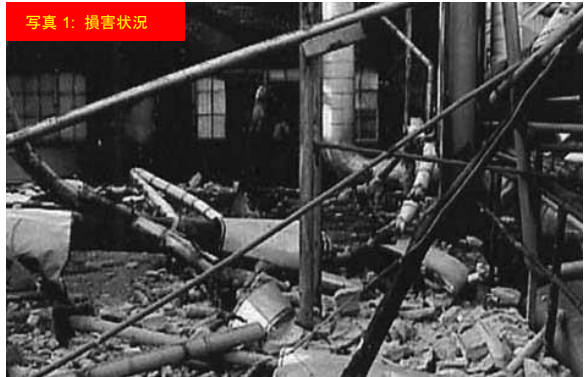
1998年11月、大規模な化学工場で12インチ(30.5 cm)の600 psig (約 4.1 MPa[g]) 圧スチーム配管が壊滅的に破損した。使用されていなかったベンチュリ型流量計の上流側直近配管の長さ36インチ (約 1 m) 部分が突然破裂し、そのあたりに大きな損害をもたらした(写真 1)。プラント全体へのスチーム供給ができなくなり、スチーム発生装置は運転停止され、5日間以上ほとんどのプラントが生産停止となった。幸いにも死者も負傷者も出なかった。

写真 1: 損害状況

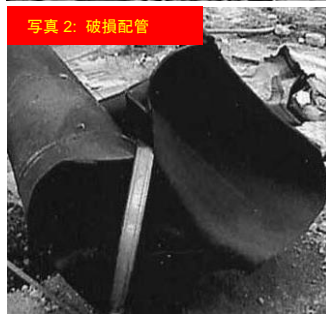
30年間使用された配管の破損原因(写真 2)を解明するため、直ちに調査チームが作られた。他のスチーム配管についても同様の破損の危険性が懸念されていた。このチームは、ユーティリティーの運転や管理の職員、材料や機械工学の技術者(配管、信頼性、および破損解析等の専門家)、および化学工学技術者で構成された。当初疑われた原因は、ベンチュリ管の直ぐ上流部管壁での、質が悪い(湿潤の)スチームによるエロージョンで、その結果管壁が薄くなったものとされた。観察された配管内面の線状痕(写真 3)はエロージョンで形成されたものと信じ込まれた。

調査の過程で、破損した配管はわずかにテーパ (約10°) がつけられていて、ベンチュリへ滑らかに流れるように設計されていたことが判明した。このテーパは厚肉の配管から所定の形状を持つように削りだして造られていた。調査チームは経験豊富な機械工に破損した配管点検を依頼した。機械工はすぐに線状痕はエロージョンによるものではなく、実際には中ぐり盤による加工痕であると認めた。配管を切削した際、工具が適切に挿入されておらず、芯がずれていた。このために、最も薄い箇所です定の肉厚の約 25% しかなく、結果として弱くなっていた。

写真 2: 破損配管
