## Investigação de Incidente de Rompimento de Tubulação de Vapor

Junho de 2017

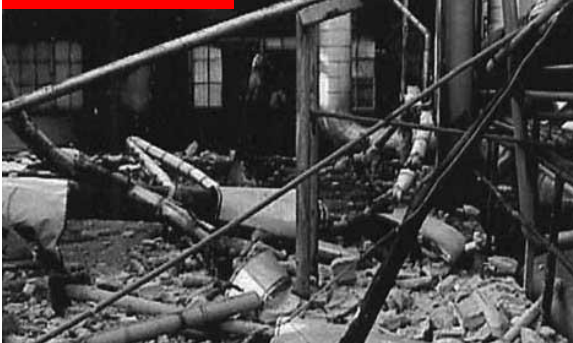
Em novembro de 1998 uma tubulação de vapor de 12 pol., 600 psig (~ 41 bar[g]), em uma grande indústria química, falhou catastróficamente. Uma seção de tubulação de 1 m de comprimento, a montante de um tubo venturi para medição de vazão que estava fora de serviço, se rompeu repentinamente ocasionando grandes danos na área (Fig. 1). O fornecimento de vapor foi interrompido, a geração de vapor paralizada e não houve produção na maior parte da planta por mais de 5 dias. Felizmente não houve feridos ou mortes.

Figura 1: Danos causados

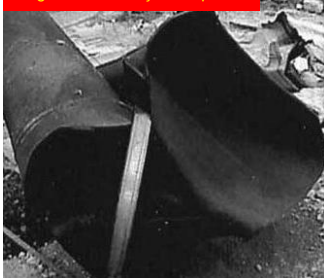
Imediatamente foi formada uma equipe de investigação para entender a causa da falha da tubulação de 30 anos (Fig. 2). Havia a preocupação com outras tubulações de vapor que poderiam estar em risco de ter uma falha semelhante. A equipe era formada por pessoal de operação e de gestão de utilidades, engenheiros mecânicos e de materiais (especialistas em tubulação, confiabilidade e análise de falhas) e engenheiros químicos. A suspeita inicial era de erosão da parede da tubulação imediatamente a montante do venturi, causada por baixa qualidade do vapor (úmido), resultando numa redução de espessura da parede do tubo. Acreditava-se que as linhas observadas no tubo (Fig. 3) teriam sido causadas pela erosão.

Durante a investigação, foi verificado que o tubo tinha sido projetado para ter uma ligeira conicidade (cerca de 10°) para suavizar o fluxo para o venturi. Esse afunilamento foi produzido perfurando-se um pedaço mais espesso de tubo para o perfil projetado. A equipe de investigação solicitou a um caldeireiro experiente que inspecionasse a tubulação que falhou. O caldeireiro reconheceu imediatamente que as linhas não eram sinais de erosão, mas, na verdade, eram marcas de uma ferramenta de mandrilagem. Quando o tubo foi mandrilado, a ferramenta não tinha sido inserida corretamente, mas fora de centro. Isto resultou no tubo ter apenas cerca de 25% da espessura pretendida no topo e, conseqüentemente, ficar enfraquecido.

Figura 2: Tubulação rompida
