Buhar borusu arızası olay incelenmesi

Haziran 2017

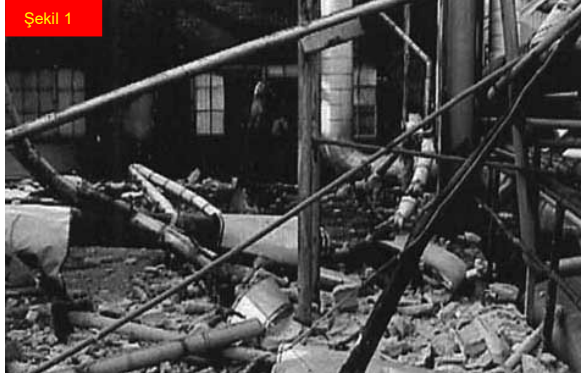
Kasım 1998'de büyük bir kimyasal tesiste bulunan 30.5 cm çaplı, 41 bar[g] basınçlı buhar borusu şiddetli bir şekilde tahrip oldu. Devre dışı bırakılmış bir venturi akış ölçerinin hemen öncesinde bulunan yaklaşık 1 metre uzunluğundaki boru birden çatlamış/patlamış ve etrafta ciddi tahribata sebep olmuştu (şekil 1). Tesiste buhar basıncı kayboldu, buhar üretim ekipmanı devre dışı oldu ve tesisin neredeyse tamamında 5 gün için üretim durduruldu. Neyse ki yaralanma veya ölüm yoktu.

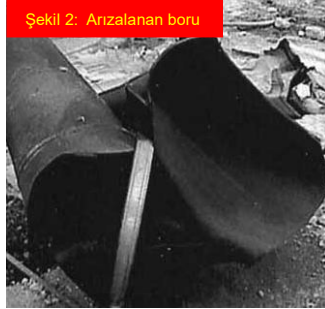
30 senelik borunun (şekil 2) arıza sebebinin anlamak için olay incelenme ekibi hemen kuruldu. Diğer buhar borularının benzer şekilde tahrip olması konusunda tedirginlik vardı. Ekip, tesis işletme ve yönetim personeli, malzeme ve mekanik mühendisleri (borulama, güvenilirlik ve arıza analizi uzmanları) ve kimya mühendislerinden oluşuyordu. İlk şüphelenilen sebep venturinin hemen öncesindeki düşük kaliteli(nemli) buhardan dolayı boru duvarının aşınması ve incelmeydi. Boruda bulunan çizgilerin (şekil 3) aşınmadan dolayı oluştuğu düşünülüyordu..

Olay incelenmesi sırasında venturi'ye giden akışın doğrulanması amacıyla borunun hafif konik (yaklaşık %10) olarak tasarlandığı anlaşıldı. Bu konik şekil daha kalın bir borunun tasarlanan şekle tormalaması ile elde edilmişti. Ekip arızalanan borunun bir torna uzmanı tarafından incelenmesini istedi. Uzman, çizgilerin aşınma izleri olmadığını, torna aleti izleri olduğunu hemen farketti. Boru tormalandığı zaman, kesme aletinin merkezden sapmış olarak, düzgün bir şekilde yerleşmemesi borunun üst taraf duvar kalınlığının istenilenden %25 daha ince olmasına ve bundan dolayı zayıflamasına sebep olmuştu.
