## **Bestuur van verandering**

Julie 2017

## **'n Klein verandering kan groot impak hê!**

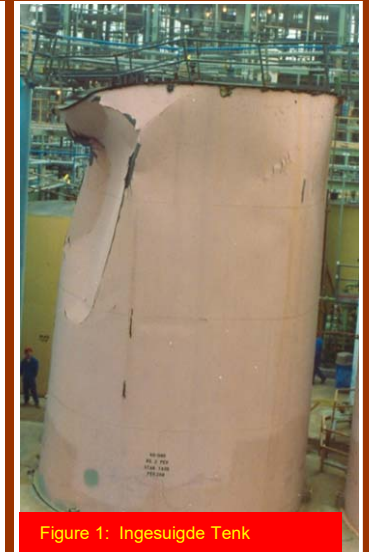
Figure 1: Ingesuigde Tenk

**Insident 1:** Die ventilasie pyp van 'n lae druk atmosferiese stoortenk, 6 m deursnit en 9 m hoog, is verander om vrylating na die atmosfeer te verminder. Vir 20 jaar is die tenk bedryf met stikstof in die dampspasie en 'n klep op die ventilasielyn wat die tenk beskerm het teen oordruk en vakuüm. Die nuwe sisteem was meer kompleks en bedoel om dampe weg te suig. Die tenk is in bedryf gestel en volgemaak. Toe hulle die tenk vir die eerste keer leegmaak is die tenk inmekaar gesuig (Fig 1) omdat daar onvoldoende ventilasie was. Gelukkig was daar geen beserings nie, maar die tenk is onherstelbaar beskadig en moes vervang word.

In Insident 1, is die risiko analise van die BvV (MOC) wel gedoen, maar die opleiding van die operateurs is nie voltooi nie. Die opleiding het gefokus op die nuwe kompressor en kondensator. Die opleiding het nie gefokus op die 12 mm klep op die instrument lugpyp wat die druk en vakuüm beskerming beheer nie, en dat die beskerming krities was nie. Na die insident is bevestig dat die klep toe was, terwyl dit krities was om die tenk te beskerm. Die klep moes in 'n oop posisie gesluit of geseël gewees het om te verseker dit is altyd oop. Die ontwerp of opleiding kon ook eenvoudiger gewees het as beskerming teen menslike foute. Klein besonderhede waaraan nie gedink is nie, is baiekeer die oorsaak van menslike foute, wat ernstige gevolge kan hê.

- Maak seker jy is opgelei in enige veranderinge wat dalk op jou aanleg gedoen is en dat jy verstaan hoe om die veranderde toerusting te bedryf. Kry hulp as jy dalk toerusting moet bedryf waarvoor jy nie opgelei is nie.
- Moet nooit veranderinge aan jou aanleg maak sonder om die prosedures vir Bestuur van Verandering (MOC) te volg nie.
- As enige toerusting kompleks is en moontlik 'n menslike fout kan veroorsaak, rapporteer dit dadelik en vra dat die toerusting vereenvoudig word of dat beskerming ingebou word.
- Verstaan volledig veranderinge wat aan toerusting gemaak word wat aan ander behoort, soos byvoorbeeld 'n tenker wat by jou aanleg moet oplaai of aflaai.
- Tydens oorpasing van materiaal, maak seker **alle** kleppe is in die korrekte posisies. Sien Beacon van Augustus 2015.
