Pamamahala ng Pagbabago

Hulyo 2017

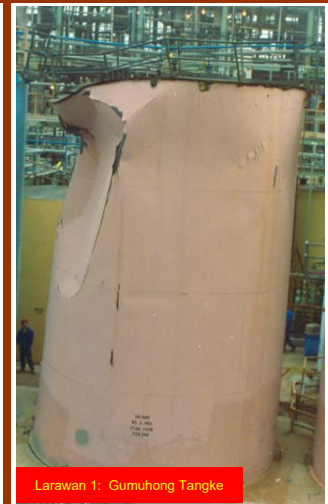
Insidente 1: Ang pasingawan sa isang mababang presyon na imbakang tangke 20 pye (~ 6 m) lapad at 30 pye (~ 9 m) taas ay binago upang mabawasan ang pagpapalabas sa kapaligiran. Ang tangke ay pinatatakbo ng 20 taon na naka-blanket ng nitroheno at isang simpleng nakabisagrang singawan upang magbigay ng proteksyon para sa labis na presyon at bakyum. Ang bagong sistema ay mas kumplikado, kabilang ang isang tagapiga at mas kumplikadong mga tubo. Ang tangke ay ibinalik sa serbisyo at napuno. Sa unang pagkakataon na ito ay basyuhin, ang tangke ay gumuho (Larawan 1) dahil hindi tama ang singawan. Sa kabutihang palad walang mga paglabas o pinsala, ngunit ang tangke ay kailangang palitan.

Larawan 1: Gumuhong Tangke

Sa Insidente 1, ang pagsusuri ng MOC ay tapos na, ngunit ang pagsasanay sa lahat ng operaytor ay hindi nakumpleto. Ang pagsasanay ay nakatuon sa bagong tagapiga ng singaw at pampalapot. Ang pagsasanay ay hindi binigyan diin ang kritikal na kahalagahan ng isang ½ pulgada (13 mm) na balbula sa tubo pang instrumento na kinokontrol ang presyon / bakyum na panangalang. Matapos ang pagbagsak, natagpuang nakasara ang balbula ng tubo, at ito ay susi sa proteksyon ng isang komplikadong sistema. Ang balbula ay dapat na naka-kandado o kung hindi man ay selyadong bukas. Ang disenyo at pagsasanay ay pinasimple sana upang mabawasan ang posibilidad ng pagkakamali ng tao. Ang mga maliit na detalye ay maaaring magbigay ng mga pagkakataon para sa pagkakamali ng tao na may malubhang kahihinatnan.

- Siguraduhin na ikaw ay sinamay sa anumang mga pagbabago sa iyong planta, at nauunawaan mo kung paano patakbuhan ang binagong kagamitan. Humingi ng tulong kung kailangan mong patakbuhan ang binagong kagamitan nang walang pagsasanay.

- Huwag gumawa ng mga pagbabago sa mga tubo o kagamitan sa iyong planta nang hindi sumusunod sa proseso ng MOC ng planta.
- Kung ang anumang kagamitan, umiiral o binago ng isang pagbabago, ay kumplikado at malamang na magresulta sa pagkakamali ng tao, sabihin sa namamahala at engineering at tanungin sila kung ang kagamitan ay maaaring gawing simple.

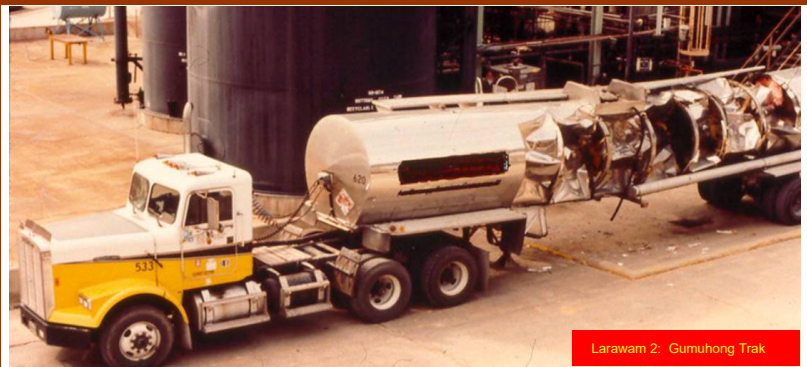
Insidente 2: Ang tangke ng trak na pag-aari ng isang kumpanya ng trak ay binago at nilagyan ng tubo upang ang hose ng nitroheno ay maaaring ikabit sa tangke nang walang taong aakyat sa hagdan ng trak. May balbula sa linya ng nitroheno sa tuktok ng trak, at napagkamalang iwang sarado. Ang tangke ng trak ay inalisan ng laman gamit ang isang bomba ng planta at, dahil walang nitrohenong dumadaloy paloob sa tangke, isang bakyum ang nalikha at ang tangke ay sakunang gumuho (Larawan 2). Ang tangker ay may aparato ng presyon / bakyum na singawan, ngunit hindi ito gumana.

Sa Insidente 2, walang pagsusuri sa MOC para sa kung ano ang tila isang maliit na pagbabago, na ginawa ng may-ari ng trak. Hindi naunawaan ng drayber ng trak ang operasyon ng isang bagong uri ng balbula at hindi niya sinasadyang iwan sa saradong posisyon ang balbula ng nitroheno sa ibabaw ng trak kapag naghahanda upang magibis ang trak.

Larawan 2: Gumuhong Trak

- Ganap na unawain ang anumang mga pagbabago na ginawa sa mga kagamitan na pag-aari ng iba, tulad ng isang kumpanya ng trak, kapag ginagamit ito sa iyong planta.

- Kapag naglilipat ng materyal, siguraduhin na ang *lahat* ng mga balbula ay nasa tamang posisyon (tingnan ang Agosto 2015 *Kaligtasan ng Proseso ng Beacon*).
