**యాజమాన్య పద్ధతిలో మార్పును అమలు చేయుట**

జూలై 2017

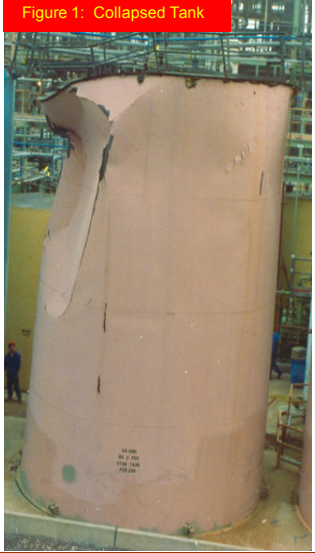
**సంఘటన-1:** ఒక తక్కువ పీడనము ఉన్న వెంట్ సిస్టమ్ స్టోరేజ్ ట్యాంక్ 20 అడుగుల (~ 6 మీ) చుట్టు కొలత మరియు 30 అడుగుల (~ 9 మీ) ఎత్తు దానిలో కొన్ని మార్పులు చేసి వాతావరణములోకి ఉద్ధారాలను తగ్గించడానికి అమర్చారు. ట్యాంక్ 20 సంవత్సరాలుగా వాడకంలో ఉంది. ట్యాంకును అధిక పీడనాన్ని మరియు వ్యాక్యూమ్ నుండి రక్షించేందుకు, ట్యాంకుపై సాధారణ ట్రీడర్ వెంట్తో పాటు ట్యాంక్ లోపల నైట్రోజన్తో కప్పబడిన రక్షణ వ్యవస్థ ఉండేది. క్రొత్త సిస్టమ్ మరింత సంక్లిష్టమైనది. దానిలో కంప్రెషర్ మరియు సంక్లిష్టమైన పైపులను కలిగి ఉంది. ట్యాంక్ మరల వాడకం లోనికి తీసుకువచ్చారు. మరియు దానిని నింపారు. మొదటిసారి దానిని ఖాళీ చేసినప్పుడు ఆ ట్యాంకు కూలిపోయినది (చిత్రం-1). ఎందుకనగా దానిని సరియైన విధానంలో వెంటింగ్ చేయలేదు. అద్భుతవశాత్తు ఏవిధమైన లీకులు లేవు, ఎటువంటి గాయాలు కాలేదు, అయితే ట్యాంకును మార్చవలసి వచ్చినది.

Figure 1: Collapsed Tank

ఒకటవ సంఘటనలో ఎమ్.ఓ.సి. పున:పరిశీలన జరిగింది. అయితే అందరి ఆపరేటర్లకు శిక్షణ పూర్తి కాలేదు. ట్రైనింగ్లో కొత్త వెంట్ కంప్రెషర్ మరియు కండెన్సర్పై ఎక్కువ ధృష్టి పెట్టారు. ఆ శిక్షణా కార్యక్రమంలో 1/2 అంగుళం (13 మి.మీ.) వాల్వు యొక్క ప్రాముఖ్యత అది ఇన్స్ట్రుమెంట్ ట్యూబింగ్ పై పడే పీడన / వాక్యూమ్ ప్రభావాన్ని గుర్తించలేదు. కూలిపోయిన తరువాత ట్యూబింగ్ వాల్వు మూసిఉన్నట్లు గుర్తించారు. ఆ సిస్టమ్ అంతటికీ ముఖ్యమైన రక్షణ కవచం ఆ వాల్వునే. ఆ వాల్వును తెరిచి సీలు చేసి లేదా తాళం వేసి ఉంచవలసినది. దాని యొక్క డిజైను మరియు శిక్షణను సులభతరం చేసి ఉంటే - మానవ తప్పిదానికి ఆస్కారం ఉండేది కాదు. చిన్న చిన్న తప్పుల యొక్క వివరాలు సేకరించి, మానవ తప్పిదాలను నివారించే పెద్ద ప్రమాదాలను అరికట్టే వీలు ఉంటుంది.

- ఫ్లాంటులో అమలు చేసే మార్పులపై అందరికీ తప్పనిసరిగా శిక్షణ ఇచ్చేలా చూసుకోండి. కొత్త పరికరాలను వాడే విధానం అందరికీ అర్థమయ్యేలా చూడండి. క్రొత్త పరికరాన్ని వినియోగంలో సందేహాలు ఉంటే నిపుణుల సహాయం కోరండి.
- మీ ఫ్లాంటు యొక్క యాజమాన్య పద్ధతులను అనుసరించకుండా ఎన్నటికీ పైపులు మరియు ఇతర సాంకేతిక పరికరాలు మార్పులు చేయరాదు.
- యంత్ర పరికరాలలో మార్పులను చేసినట్లయితే, దాని వలన మానవ తప్పిదాలు జరిగే ఆస్కారం ఉంది - యాజమాన్యం వారికి, ఇంజనీర్లకు ఆ విషయం చెప్పి, వారి సలహాతో ఆ పరికరాల వాడుకను ఇంకా సులభతరం అయ్యేలా చర్యలు తీసుకోండి.
- ఇతరులు వాడే పరికరాలలోని మార్పులను సమగ్రంగా తెలుసుకోండి. అనగా ట్రక్ కంపెనీలు, ముఖ్యంగా మీ ఫ్లాంటులో వినియోగించేవి.
- ఏదైనా రసాయనాన్ని, పదార్థాన్ని ఒకదానిలోంచి ఇంకొక దానిలోనికి బదిలీ చేస్తున్నప్పుడు అన్ని వాల్వులు సరియైన స్థానములో ఉండేలా చూసుకోండి. (ఆగస్టు 2015 బికాన్ చూడండి)

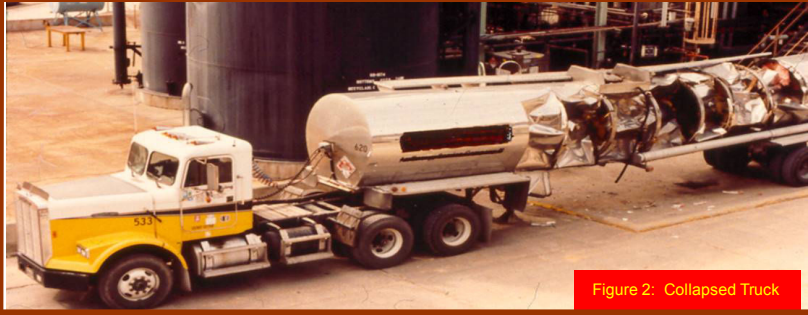
**సంఘటన-2:** ఒక ట్రక్ కంపెనీకి సంబంధించిన ట్రక్ను ఆధునికరించారు. తద్వారా ట్యూబింగ్ చేసారు (గొట్టాలు చేసారు). దాని వలన నైట్రోజన్ హోస్ను నిచ్చేంతో ట్రక్ పైకి ఎక్కువగా అనుసంధానం చెయ్యవచ్చు. ఆ ట్రక్ పై భాగంలో నైట్రోజన్ లైను పై ఒక వాల్వు ఉంది. అది పొరపాటున మూసివేయబడినది. ఫ్లాంటులో ఉన్న పంపు ద్వారా ట్యాంక్లో ఉన్న పదార్థాన్ని పంప్ చేస్తున్నప్పుడు వాల్వు మూసి ఉండడం వలన నైట్రోజన్ ట్రక్ లోనికి వెళ్ళలేదు. వ్యాక్యూమ్ ఏర్పడి, ట్రక్ ట్యాంక్ బ్రద్దలై కూలిపోయింది. ఆ ట్యాంకర్కు గల పీడనము / వ్యాక్యూమ్ను విడుదల చేసే పరికరము పనిచేయలేదు (చిత్రం-2)

రెండవ సంఘటనలో ఎమ్.ఓ.సి., పున: పరిశీలన జరగలేదు. చిన్న మార్పును, ట్రక్ యజమాని చేసిన తప్పిదముకు దారి తీసింది. క్రొత్తగా అమర్చిన వాల్వును ట్రక్ డ్రైవర్ తప్పుగా అర్థం చేసుకున్నాడు. ట్రక్లోని పదార్థాన్ని దిగుమతి చేసేటప్పుడు పొరపాటున ట్రక్ పైన గల నైట్రోజన్ వాల్వును తెరవడం మరిచాడు.

Figure 2: Collapsed Truck
