## Zranitelné potrubí

Srpen 2017

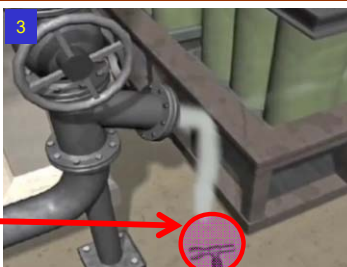
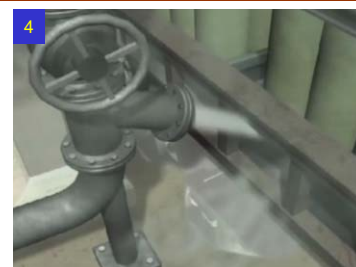
V říjnu 2005 došlo v americkém státě Texas k výbuchu a požáru na etylenové jednotce. Vysokozdvížený vozík za sebou táhl skrz procesní jednotku (1) přívěš s tlakovými lahvemi se vzduchem. Přívěš narazil do vyčnívajícího odpouštěcího ventilu filtru potrubí s kapalným propylenem (2). Nárazem došlo k poškození drénového potrubí (3) o pracovním tlaku 15 barg (216 psig) a ke vzniku trhliny o průměru 4,8 cm (1,9 palce). Začal unikat propylen (4), který má bod varu při teplotě - 48 °C (-54 °F), a rychle se vytvořil hořlavý mrak par (5). Řidič vysokozdvíženého vozíku a další pracovníci v dané oblasti viděli tento únik a okamžitě utekli. Řídicí místnost byla o situaci informována, operátoři začali okamžitě odstavovat jednotku a aktivovali havarijní postupy/plány. Nebyli však schopni uzavřít potrubí a zastavit únik. Po dvou minutách úniku došlo k iniciaci vytvořeného mraku par (6). Výbuchem bylo několik pracovníků sraženo na zem a dva byli popáleni, z toho jeden vážně. Dalších 14 pracovníků bylo zraněno lehce.

Výbuchem došlo k zapálení uniklé rozlité kapaliny - požáru kaluže. Ten vystavil nosné konstrukce potrubí, nádoby, výměníky tepla a další technologické zařízení účinkům požáru. Asi 30 minut od začátku požáru se zhroutily podpěrné ocelové konstrukce, které nebyly protipožárně chráněny. Jejich kolaps vedl k dalšímu poškození a k úniku zádrže hořlavých látek. Továrna byla evakuována, v okolí byl vyhlášen pokyn k ukrytí a byla evakuována škola. Požár trval 5 dní. Výrobní jednotka byla odstavena po dobu 5 měsíců.

- Vyhledávejte potrubí, armatury a další zařízení, která by mohla být náchylná k poškození - např. náhodnou kolizí nebo někým stojícím na zařízení. Hlaste možné problémy svým nadřízeným k zajištění opatření - např. úpravami potrubí nebo instalací ochranných zábran. Při provádění změn postupujte podle vašich podnikových postupů řízení změn.

- Aby došlo k úniku, nemusí se čtvrtotáčková armatura (Quarter turn valve) poškodit. Může být zcela náhodně otevřena osobou nebo vozidlem. Abyste zbránili únikům, zvažte uzavření nebo zakrytí otevřených zakončení, vyústění odtoků, vzorkovacích míst a dalších potrubí.

- Pokud při práci jezdíte vysokozdvíženými vozíky, osobními či nákladními vozy, golfovými vozíky nebo jakýmkoli jiným typem vozidla, jezděte po areálu pouze po povolených trasách. Vždy jeďte opatrně a dodržujte podniková pravidla!

- Pokud jste zapojeni do údržbářských, stavebních nebo jiných specifických činností vyžadujících užití vozidel v provozech, kde se jimi obvykle nejezdí, ujistěte se, že při analýze zajištění bezpečnosti při práci byla zohledněna nebezpečí související s vozidly (kolize, poškození potrubí, zařízení a konstrukcí), vč. nebezpečí daného vozidla jako potenciálního zdroje vznícení apod.).
