«Ευάλωτες» σωληνώσεις

Αύγουστος 2017

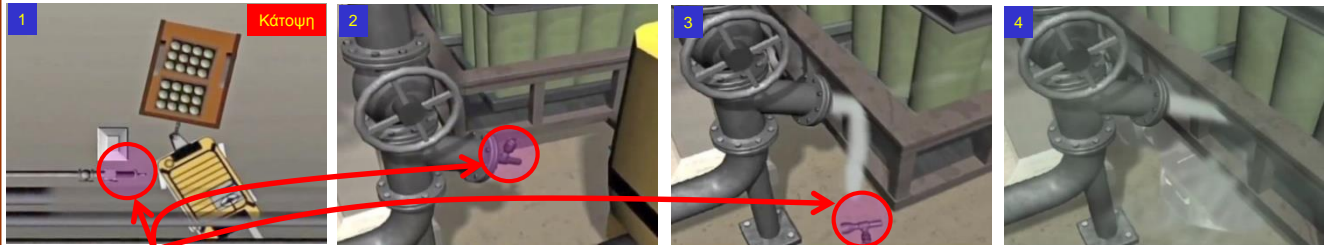
Τον Οκτώβριο του 2005 έγινε μια έκρηξη με φωτιά σε μια εγκατάσταση ολεφινών στο Τέξας. Ένα περονοφόρο που ρυμουλκούσε ένα τρέιλερ με κυλίνδρους πεπιεσμένου αέρα περνούσε μέσα από τη μονάδα παραγωγής (1). Το τρέιλερ χτύπησε μια βάνα αποστράγγισης μίας γραμμής υγρού προπυλενίου που προεξείχε (2). Η γραμμή αποστράγγισης, που λειτουργούσε στα 216 psig (15 bar-g), χτυπήθηκε (3) και έτσι δημιουργήθηκε μία οπή περίπου 2 ιντσών. Το προπυλένιο, που έχει σημείο βρασμού -54°F (-48°C), απελευθερώθηκε (4) και γρήγορα δημιουργήθηκε ένα σύννεφο εύφλεκτων αερίων (5). Ο οδηγός και οι άλλοι εργαζόμενοι στην περιοχή είδαν την διαρροή και αμέσως απομακρύνθηκαν. Ειδοποίησαν τους χειριστές στο θάλαμο ελέγχου, οι οποίοι αμέσως άρχισαν τη διαδικασία σταματήματος της μονάδας και τις διαδικασίες αντιμετώπισης εκτάκτων περιστατικών. Παρόλα αυτά δεν μπόρεσαν να απομονώσουν τη γραμμή και να σταματήσουν τη διαρροή. Το νέφος ανεφλέγη 2 λεπτά αφότου ξεκίνησε η διαρροή (6). Αρκετοί εργαζόμενοι τραυματίστηκαν από το ωστικό κύμα, 2 υπέστησαν εγκαύματα - ο ένας σοβαρά - και 14 μικρότερους τραυματισμούς.

Επίσης, η φωτιά είχε καταστροφικές συνέπειες και στις δομικές στηρίξεις σωληνώσεων, δοχείων, εναλλακτών και άλλου εξοπλισμού λειτουργίας. Περίπου 30 λεπτά μετά την φωτιά, οι κολώνες που δεν ήταν πυράντοχες κατέρρευσαν με συνέπεια να δημιουργηθούν επιπλέον ζημιές και διαρροές εύφλεκτων υλικών. Η εγκατάσταση εκκενώθηκε, δόθηκε εντολή στους κατοίκους γειτονικά της εγκατάστασης να παραμείνουν στα σπίτια τους και ένα σχολείο εκκενώθηκε. Η φωτιά έκαψε για 5 ημέρες, ενώ η εγκατάσταση σταμάτησε να λειτουργεί για 5 μήνες.

- Να ελέγχουμε σωλίνες, βάνες, αλλά και άλλο εξοπλισμό που μπορεί να υποστεί ζημιές π.χ. από ακούσια σύγκρουση ή όταν κάποιος στηρίζεται σε εξοπλισμό. Να αναφέρουμε πιθανά προβλήματα στη Διοίκηση για διορθωτικές ενέργειες— όπως να τροποποιήσουμε τις σωληνώσεις ή να τοποθετήσουμε προφυλακτήρες. Να ακολουθούμε πάντα τη Διαδικασία Διαχείρισης Αλλαγών.

- Μία βάνα τύπου quarter turn δεν χρειάζεται να σπάσει για να υπάρξει διαρροή. Μπορεί να ανοιχτεί κατά λάθος από κάποιον ή από όχημα. Να ταπώνουμε τα αποστραγγιστικά ή άλλες σωληνώσεις, να κλείνουμε τις γραμμές δειγματοληψίας, να καλύπτουμε ανοιχτά τμήματα εξαιρετικών ώστε να αποτρέψουμε πιθανές διαρροές.

- Αν η εργασία μας απαιτεί να οδηγούμε περονοφόρα, αυτοκίνητα, φορτηγά ή άλλα οχήματα, να ακολουθούμε τις εγκεκριμένες διαδρομές όταν οδηγούμε μέσα στις μονάδες. Πάντα να οδηγούμε με προσοχή και να ακολουθούμε τις οδηγίες της μονάδας!

- Σχετικά με εργασίες συντήρησης, κατασκευών, ή άλλων ειδικών εργασιών όπου απαιτείται η είσοδος οχημάτων στις μονάδες, όπου υπό κανονικές συνθήκες δεν θα απαιτείτο, να εξασφαλίζουμε ότι η ανάλυση επικινδυνότητας περιλαμβάνει κινδύνους σχετικά με οχήματα όπως η πρόσκρουση, η ζημία σε σωλίνες, εξοπλισμό και δομικά μέρη, και πιθανές αναφλέξεις.
