易遭受损坏的管道

2017年8月

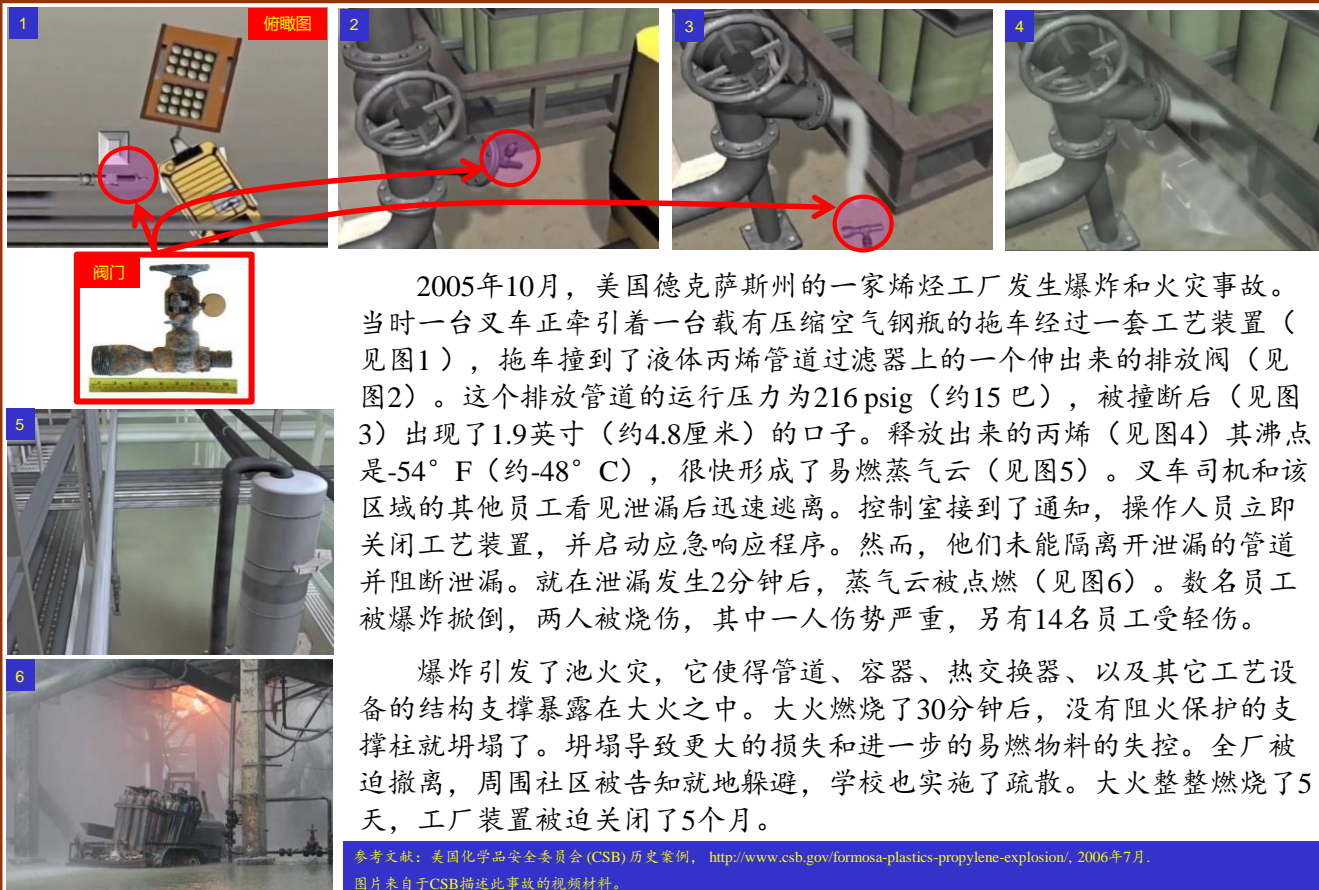
2005年10月，美国德克萨斯州的一家烯烃工厂发生爆炸和火灾事故。当时一台叉车正牵引着一台载有压缩空气钢瓶的拖车经过一套工艺装置（见图1），拖车撞到了液体丙烯管道过滤器上的一个伸出来的排放阀（见图2）。这个排放管道的运行压力为216 psig（约15巴），被撞断后（见图3）出现了1.9英寸（约4.8厘米）的口子。释放出来的丙烯（见图4）其沸点是-54° F（约-48° C），很快形成了易燃蒸气云（见图5）。叉车司机和该区域的其他员工看见泄漏后迅速逃离。控制室接到了通知，操作人员立即关闭工艺装置，并启动应急响应程序。然而，他们未能隔离泄漏的管道并阻断泄漏。就在泄漏发生2分钟后，蒸气云被点燃（见图6）。数名员工被爆炸掀倒，两人被烧伤，其中一人伤势严重，另有14名员工受轻伤。

爆炸引发了池火灾，它使得管道、容器、热交换器、以及其它工艺设备的结构支撑暴露在大火之中。大火燃烧了30分钟后，没有阻火保护的支撑柱就坍塌了。坍塌导致更大的损失和进一步的易燃物料的失控。全厂被迫撤离，周围社区被告知就地躲避，学校也实施了疏散。大火整整燃烧了5天，工厂装置被迫关闭了5个月。

- 要排查可能易遭受到损坏（如意外撞击，或人员踩踏影响）的管道、阀门及其它设备。要向管理层报告潜在的问题以采取相应的行动，如修改管道或提供防护栏。注意做变更时要遵循你工厂的变更管理（MOC）制度。
- 直角回转阀并不是损坏时才会泄漏，它很可能因人或交通工具的意外作用而打开。要考虑在末端开口的管道、排放口、取样管或其它管道上加装堵头或管帽以防止泄漏。
- 如果你的工作需要使用叉车、轿车、卡车、高尔夫球车，或者其它任何类型的车辆，请依照批准的路线通过工厂，并总是要谨慎驾驶，遵循你工厂的交通安全规章制度！
- 如果你参与维护、施工或其它特殊的作业时，需要驾驶交通工具经过通常没有车辆出入的区域，要确保在作业危害分析中，已经考虑过诸如碰撞，对管道设备和结构的损坏、以及车辆作为一个潜在点火源的危害。
- 要了解更多此次事故的内容，请观看美国化学安全委员会的视频（参见上述“参考文献”注释）。
- 请阅读其它期的关于此次事故的《工艺安全警示灯》——2010年5月的《阻火结构支撑》，以及2003年1月的《高设备的净空不足》。
