Reaccions fora de control per contaminació

Febrer 2018

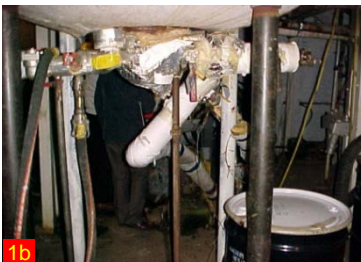
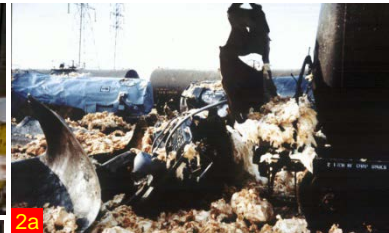
Incident 1: una canonada que contenia un residu orgànic de destil·lació i líquid drenat d'un sistema de venteig estava aïllada amb vàlvules tancades. La canonada estava tracejada amb vapor per evitar la solidificació del residu. Durant una parada de cap de setmana, la canonada va explotar (figures 1a i 1b). No hi va haver ferits perquè l'edifici no estava ocupat, i els danys van ser mínims.

Incident 1: el control de temperatura del tracejat de la canonada havia fallat, provocant temperatura excessiva. Això no hauria d'haver provocat una descomposició i explosió, però el residu estava contaminat amb un 1% d'aigua. El vapor procedent de recipients de procés havia condensat en el sistema de venteig i drenat al tanc de residus. Es va confirmar mitjançant assajos de laboratori que aquesta concentració d'aigua havia reduït la temperatura de descomposició del residu uns 100°C. L'alta temperatura provocada per la fallada del control era suficient per iniciar la descomposició.

- Quan comproveu informació de seguretat (fitxes de seguretat, procediments d'operació, etc.) per les matèries de la vostra planta, vigileu possibles reaccions perilloses com ara descomposició i polimerització a conseqüència de contaminants. Estigueu atents als contaminants perillosos que puguin estar presents a la vostra planta.

- Alguns contaminants són comuns – òxid, aigua, olis tèrmics, lubricants, metalls i altres productes de corrosió de canonades i equips. Conegueu si alguns d'aquests contaminants comuns són preocupants per al vostre procés.

- Teniu present que fins i tot una quantitat petita de contaminant pot ser suficient per a causar una reacció perillosa.
- Seguiu tots els procediments destinats a evitar la contaminació de la vostra planta i equips. Tingueu especial cura a verificar la identitat de les matèries abans de descarregar-les en tancs d'emmagatzematge o altres equips.

- Feu servir sempre els materials apropiats quan feu manteniment a la vostra planta.
- Confirmeu que qualsevol recipient que empleneu (bidons, cisternes, etc.) són fets d'un material apropiat.

- Assegureu-vos que canonades, recipients i contenidors portàtils que feu servir estan nets. "Net" significa sense dipòsits, residus, rovell, o altres contaminants, segons el cas, tal i com estan definits pels vostres procediments per al servei específic.

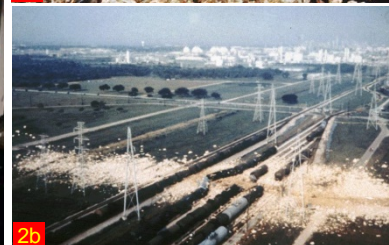
Incident 2: es va observar que un vagó cisterna que contenia àcid metacrílic cru (MMA) estava calent i tenia la vàlvula de seguretat oberta. Es va evacuar la zona i, després de cert temps, la cisterna va explotar, destruint el vagó i causant danys significatius (figures 2a i 2b). No hi va haver ferits perquè s'havia evacuat la zona.

Incident 2: l'MMA cru conté àcids minerals forts procedents del procés de producció, que poden corroïre l'acer inoxidable. El metall dissolt per corrosió augmenta la tendència a polimeritzar del MMA. El MMA cru s'ha d'emmagatzemar en tancs revestits, però en aquest cas, el tanc era d'acer inoxidable sense revestir. A més, la planta no havia afegit la quantitat especificada d'inhibidor de polimerització al MMA cru. L'inhibidor estableix el MMA aturant la polimerització lenta que passa, fins i tot al material pur. La contaminació metàl·lica per corrosió del tanc podia haver induït la polimerització i la baixa concentració d'inhibidor disminuït l'estabilitat de MMA, finalment provocant la polimerització fora de control i l'explosió.
