Neřízená chemická reakce způsobená kontaminací

Únor 2018

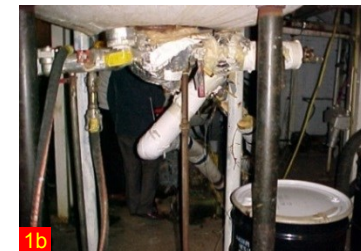
Nehoda 1: Potrubí, které obsahovalo organický zbytek z destilačních procesů a kapalinu odváděnou z provozních odvětrávacích systémů, bylo odděleno pomocí uzavřených armatur. Potrubí bylo podtápěné párou, aby obsah v potrubí nezatuhl. Během víkendové odstávky došlo k výbuchu potrubí (obr. 1a a 1b). Nikdo nebyl zraněn, protože v budově nikdo nebyl a škody byly minimální.

Nehoda 1: U parního otápění potrubí selhal systém řízení teploty, což vedlo k zvýšení teploty. To samo o sobě by nemělo mít za následek teplotní rozklad látky a výbuch. Jenže zbytek byl kontaminován cca 1 % vody. Vodní pára z procesních nádob kondenzovala v odvětrávacím systému a byla sváděna do nádrže s destilačním zbytkem. Laboratorní testy potvrdily, že toto množství vody snížilo teplotu rozkladu zbytku přibližně o 100 °C. Teplota způsobená poruchou regulace teploty páry byla dostatečně vysoká na to, aby iniciovala rozklad.

- Při kontrole bezpečnostních informací látek ve vašich provezech (bezpečnostní listy, provozní postupy atd.) věnujte pozornost možným nebezpečným reakcím jako jsou např. rozklad a polymerace v důsledku kontaminace. Buďte si vědomi všech specifických znečišťujících látek (nečistot), které se u vás vykytují.

- Některé nečistoty jsou běžné - rez, voda, teplotně odolné kapaliny, maziva, kovy a další produkty koroze potrubí a zařízení. Znejte, zda některé z nich nemohou ohrozit vaše provozy.

- Uvědomte si, že i malé množství nečistoty může stačit k tomu, aby způsobila nebezpečnou reakci.
- Dodržujte všechny postupy, abyste zabránili kontaminaci vašich výroben a zařízení. Zvláštní pozornost věnujte ověření identity látek před vykládkou do skladovacích nádrží nebo jiných zařízení.

- Při údržbě ve vašich provezech vždy používejte správný materiál pro všechny součásti.
- Zkontrolujte, zda jsou přepravní nádoby, které plníte (kontejnery, sudy, autocisterny, železniční cisterny apod.) ze správného (vhodného) konstrukčního materiálu.

- Ujistěte se, že potrubí, nádoby a přenosné nádoby, které používáte, jsou čisté. „Čistý“ znamená bez usazenin, zbytků, rzi nebo jiných nečistot tak, jak je to definované vašimi podnikovými postupy pro konkrétní užití.
