## **Nagwawalang reaksyon dulot ng kontaminasyon**

Pebrero 2018

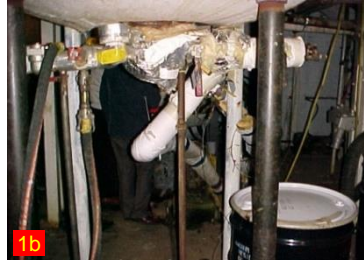
**Insidente 1:** Isang tubo na naglalaman ng latak na organik mula sa mga proseso ng destilasyon at likido mula sa mga pasingawan sa proseso ay nakahiwalay sa pamamagitan ng mga saradong balbula. Ang tubo ay pinupulutan ng linyang may singaw upang mapanatiling likido ang latak. Sumabog ang tubo sa isang pagtigil sa katapusan ng linggo (Mga Larawan 1a at 1b). Walang sinuman ang nasugatan dahil ang gusali ay hindi inookupahan, at napakaliit lang ng pinsala.

**Insidente 1:** Ang sistema ng pag-kontrol ng temperatura ng linya ng singaw para sa tubo ay nabigo, na nagresulta sa mataas na temperatura. Hindi ito dapat magresulta sa pagka-agnas at pagsabog, ngunit ang latak ay nahawahan ng may 1% na tubig. Ang singaw ng tubig mula sa mga sisidlan sa proseso na naging likido sa singawan at nilimas sa tangke ng latak. Napatunayan ng mga pagsusuri sa laboratoryo na ang halaga ng tubig na ito ay nagbawas ng temperatura ng pagka-agnas ng latak ng mga 100°C. Ang temperatura na nagresulta mula sa kabiguan ng kontrol ng temperatura ng singaw ay sapat na mataas upang pasimulan ang agnas.

- Kapag tiningnan mo ang impormasyon sa kaligtasan (Safety Data Sheets, mga pamamaraan ng pagpapatakbo, atbp.) para sa mga materyales sa iyong planta, bigyang-pansin ang posibleng mga mapanganib na reaksyon tulad ng agnas at polimerisasyon bilang bunga ng kontaminasyon. Magkaroon ng kamalayan sa anumang mga tiyak na mga tukoy na kontaminants na naroroon sa iyong planta.

- Ang ilang mga kontaminants ay karaniwang - kalawang, tubig, likido sa paglipat ng init, langis, metal at iba pang mga produkto mula sa kaagnasan ng mga tubo at kagamitan. Alamin kung may alinman sa mga karaniwang kontaminant na ito ay nababahala para sa iyong proseso.

- Kilalanin na kahit na kaunting dami ng kontaminant ay maaaring sapat upang maging sanhi ng isang mapanganib na reaksyon.
- Sundin ang lahat ng mga pamamaraan para sa pag-iwas sa kontaminasyon sa iyong planta at kagamitan. Bigyan espesyal na pangangalaga upang mapatunayan ang pagkakakilanlan ng mga materyales bago mag-alwas sa mga tangke ng imbak o iba pang mga kagamitan sa planta.

- Laging gamitin ang wastong materyal ng konstruksiyon para sa lahat ng mga sangkap kapag gumagawa ng pagpapanatili sa iyong planta.
- Kumpirmahin na ang mga lalagyan na iyong pinunan (mga balde, drums, mga tangkeng trak, tren na mga sasakyan, atbp.) ay ang tamang materyal ng konstruksiyon.

- Tiyakin na ang mga tubo, sisidlan, at nabibitbit na lalagyan na iyong ginagamit ay malinis. Ang "malinis" ay nangangahulugang libre mula sa mga deposito, latak, kalawang, o iba pang kontaminasyon kung naaangkop at tinukoy ng mga pamamaraan ng iyong planta para sa tiyak na serbisyo.

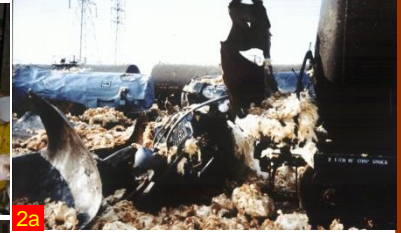
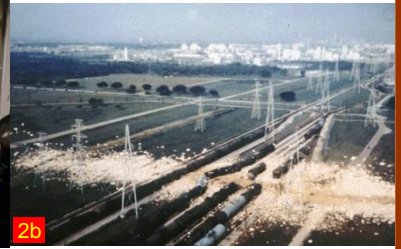
**Insidente 2:** Isang de-riles na tangkeng sasakyan na naglalaman ng krudong methacrylic na asido (MAA) ay naobserbahan na mainit at nagpalabas ng materyal mula sa balbulang pangkaluwagan nito. Ang lugar ay nilikas, at pagkalipas ng ilang sandali ay sumabog ang kotseng tren, na nagresulta sa pagkasira nito at nagiging sanhi ng malaking pinsala sa lugar (Mga Larawan 2a at 2b). Walang napinsala dahil sa lumisan ang mga tao.

**Insidente 2:** Ang krudo MAA ay naglalaman ng malakas na asidong mineral mula sa proseso ng pagmamamunipaktura na sinisira ang hindi kinakalawang na asero. Ang nalusaw na metal mula sa kaagnasan ay nagdaragdag ng tendensya ng MAA sa polimerisasyon. Ang krudo MAA ay dapat na naka-imbak sa may linya na tangkeng kotse, ngunit, sa pangyayaring ito, ginamit ang isang walang linyang hindi kinakalawang na asero. Gayundin, ang planta ay hindi nagdadagdag ng tinukoy na halaga ng pampapigil ng polimerisasyon sa krudo MAA. Ang pampapigil ay nagpapatatag sa MAA sa pamamagitan ng pagtigil ng mabagal na polimerisasyon na nangyayari, kahit na sa dalisay na materyal. Ang metal na kontaminasyon mula sa kaagnasan ng tangkeng kotse ay maaaring magkaroon ng sapilitan polimerisasyon, at pinaliit ng nabawasan pampigil na konsentrasyon ang katatagan ng MAA, na sa huli ay humahantong sa nagwawalang polimerisasyon at pagsabog.
