## દુષિત અશુદ્ધિઓને કારણે થયેલું રનઅવે રીએક્શન !

ફેબ્રુઆરી - ૨૦૧૮

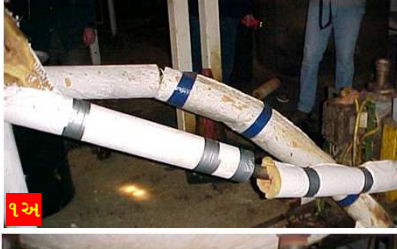
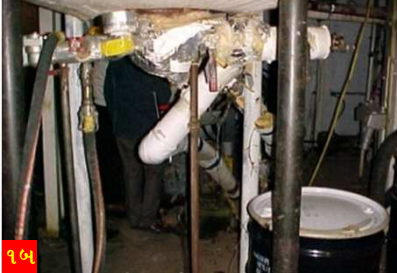
અકસ્માત ૧: ડીસ્ટીલેશન પ્રક્રિયા પછી વધેલો ઓર્ગેનીક કચરો પાઈપમાં ભરાયેલો હતો અને પ્રક્રિયા વેન્ટ જેમાંથી પ્રવાહીને બહાર કાઢી નાખવામાં આવતું હતું તેને વાલ્વ વડે બંધ કરી દેવાઈ હતી. કચરો પાઈપમાં જામી ન જાય એ માટે તેમાં સ્ટીમ પસાર કરવામાં આવતી હતી. શનિ-રવિ પ્લાન્ટ બંધ કરવામાં આવ્યો તે દરમિયાન પાઈપમાં ઘડાકો થયો (ચિત્ર ૧અ અને ૧બ). કોઈને ઈજા ન થઈ કારણ કે બીલ્ડીંગમાં કોઈ હતું નહીં અને નુકશાન પણ ઓછું થયું.

અકસ્માત ૧ : સ્ટીમ ટ્રેસીંગ પર લગાવેલી તાપમાનનું નિયમન કરતી પ્રણાલી બંધ થઈ ગઈ હતી જેને કારણે તાપમાન ખૂબ વધી ગયું. તેને કારણે ડીકમ્પોઝીશન અને ઘડાકો થાય તેમ ન હતું પરંતુ બાકી રહેલો કચરો ૧% પાણી સાથે ભળવાથી દુષિત અશુદ્ધિ ઉત્પન્ન થઈ. પ્રક્રિયા વેસેલ માંથી નીકળેલી વરાળ વેન્ટ સિસ્ટમમાં ઠરી ને પાણીમાં રૂપાંતરીત થઈ ને વધારાની ટાંકીમાં ભેગું થયું. લેબોરેટરી માં કરેલા પરીક્ષણ સાબિત કર્યું કે આટલી માત્રાના પાણી એ દુષિત અશુદ્ધિઓનું ડીકમ્પોઝીશન થવા માટેના તાપમાનને ૧૦૦ ડીગ્રી સેન્ટીગ્રેડ સુધી ઘટાડ્યું હતું. સ્ટીમના તાપમાન નિયમન કરતી પ્રણાલી બગડી જવાથી વધેલું તાપમાન ડીકમ્પોઝીશન ચાલુ કરવા માટે પુરતું હતું.

- જ્યારે તમે તમારા પ્લાન્ટમાં વપરાતાં મટીરીયલની સુરક્ષા વિશેની જાણકારી (સિક્કટી ડાટા શીટ્સ, ઓપરેટીંગ પ્રોસીડર વિગેરે) તપાસો ત્યારે દુષિત અશુદ્ધિને કારણે સંભવિત જોખમી રીએક્શન જેમ કે ડીકમ્પોઝીશન અને પોલીમરાઈઝેશન ઉપર પુરતું ધ્યાન આપો. તમારા પ્લાન્ટમાં કેટલીક દુષિત અશુદ્ધિઓ હોય તો તેના ચોક્કસ જોખમોથી અવગત રહો.

- કેટલીક દુષિત અશુદ્ધિઓ બધે જ જોવા મળે છે. - જેમકે કાટ, પાણી, તાપમાન ફેરવતાં પ્રવાહી, લુબ્રીકન્ટ્સ, મેટલ અને બીજા પાઈપ કે સાધનમાંથી કાટ લાગવાથી ઉદભવતા બીજા પદાર્થો. જાણો કે આવી બધે જ જોવા મળતી દુષિત અશુદ્ધિઓ તમારી પ્રક્રિયામાં શું ભાગ ભજવી શકે છે.

- ઓળખી લો કે નાનકડી માત્રામાં દુષિત અશુદ્ધિ પણ મોટા ભયાનક રીએક્શન માટે કારણભુત બની શકે છે.
- દુષિત અશુદ્ધિઓ તમારા પ્લાન્ટ અને સાધનમાં ન ઉદભવે તે માટે બધી જ કાર્યપ્રણાલીઓનું પાલન કરો. સંગ્રહ ટાંકી કે તમારા પ્લાન્ટમાં બીજી જગ્યાએ મટીરીયલને ખાલી કરતાં પહેલા તેની ઓળખ માટે વિશેષ સાવચેતી રાખો.

- તમારા પ્લાન્ટ માં મરમ્મત કરો ત્યારે હંમેશા યોગ્ય મટીરીયલ થી બનેલાં ઓજાર જ વાપરો.
- તમે જે વાસણમાં (ડોલ, ડ્રમ, ટ્રક ટેન્કરો, રેલ્વે ટેન્કરો, વિ.) મટીરીયલ ભરો તે યોગ્ય મટીરીયલ થી જ બનેલાં છે તેની ખાત્રી કરો.

- ખાત્રી કરો કે પાઈપ, વાસણ અને સહેલાઈથી ફેરવી શકાય તેવા સાધનો સાફ કરેલાં છે. સાફ એટલે તેની ઉપર કશું લાગેલું, ચોંટેલું ન હોય, કાટ લાગેલો ન હોય, અથવા કોઈ એવી દુષિત અશુદ્ધિઓ ન હોય જે તમારા પ્લાન્ટ ની કાર્યપ્રણાલી ની વ્યાખ્યાયિત પ્રમાણે યોગ્ય ન હોય.

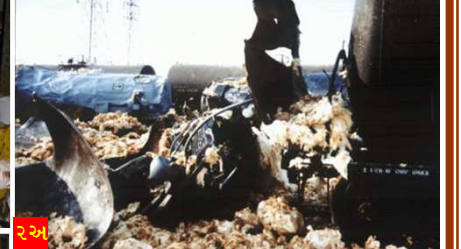
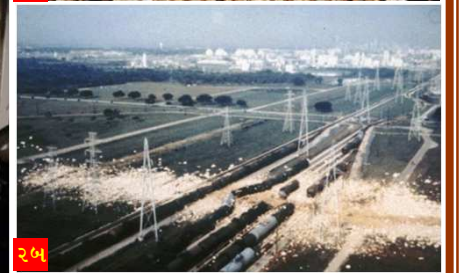
અકસ્માત ૨: એક રેલ્વે ટેન્કર જેમાં કુડ મેથાકેલીક એસીડ (એમએમએ) ભરેલું હતું તે ગરમ જણાયું અને રીલીફ વાલ્વમાંથી મટીરીયલ બહાર આવતું દેખાયું. આખા વિસ્તારને ખાલી કરાવાયો અને પછી થોડા સમયમાં જ રેલ્વે ટેન્કર ફાટ્યું જેનાથી આખું ટેન્કર ખતમ થઈ ગયું અને જેને કારણે આજુબાજુ નોંધપાત્ર નુકશાન થયું (ચિત્ર ૨અ અને ૨બ). માણસોને દુર લઈ જવાયા હતા તેથી કોઈ જાનહાની થઈ નહી.

અકસ્માત ૨ : ઉત્પાદન પ્રક્રિયા વખતે કુડ એમએમએમાં તીવ્ર મીનરલ એસીડ હોય છે. જેને કારણે સ્ટેઈનલેસ સ્ટીલ કટાઈ જાય છે. કાટને કારણે લોખંડ ભળવાથી એમએમએનું પોલીમરાઈઝ થવાની પ્રક્રિયા ઝડપી થઈ જાય છે. કુડ એમએમએ ને આવરણવાળી રેલ્વે ટાંકીમાં સંગ્રહ કરવું જોઈએ. પરંતુ આ અકસ્માતમાં આવરણ વગરની ટાંકી વાપરવામાં આવી હતી. ઉપરાંત પ્લાન્ટમાંથી કુડ એમએમએમાં પોલીમરાઈઝ ન થાય તે માટેના ઈનહીબીટર યોગ્ય પ્રમાણમાં ઉમેરવામાં આવ્યા નહોતા. એમએમએમાં ઈનહીબીટર ઉમેરવાથી તે શુદ્ધ મટીરીયલમાં થતું ધીમું પોલીમરાઈઝેશન અટકાવે છે. ટેન્કરને કાટ લાગવાથી લોખંડની અશુદ્ધિઓએ પોલીમરાઈઝેશન ચાલુ કર્યું અને ઈનહીબીટરની ઓછી માત્રા એ એમએમએ ની સ્ટેબીલીટી ઓછી કરી નાખી અને અંતે તે રનઅવે પોલીમરાઈઝેશન અને ઘડાકા માટે કારણભુત બન્યું.
