## プロセスの挙動がいつもと違ったら？

2018年9月

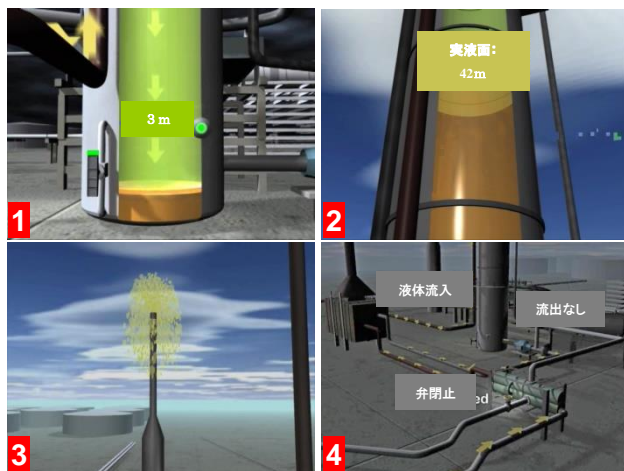
あの2005年テキサスシティ製油所の爆発もプロセス条件の異常に対応しなかったもう一つの例である。この事故では、ある蒸留塔が過充填され過剰圧力となった(図1&2)。可燃性炭化水素がスタックから放出され(図3)、つぎにその蒸気雲が着火した。何も抜き出していない一方で原料が当の蒸留塔に供給され続け(図4)、しかも液面計は蒸留塔の液面が降下しているという指示を出していた。液面計が故障していた訳ではなく、設計範囲を超えた範囲で作動していた。2007年3月号のビーコン([www.sache.org](http://www.sache.org))では液面指示の間違いについて説明している。

2005年3月テキサスシティ事故に関する米国CSBビデオからの図

- ▶ 自分が仕事をする時には集中すること。プラントの通常の挙動がどのようなものか習得して、相違点を探すこと。
- ▶ もしプラントで何らかの異常な挙動を見たら、上司、管理者、技術スタッフに報告すること。彼らと協力して何がその異常な挙動を引き起こしたかを理解すること。その挙動が危険な状態の兆候なのか、あるいは機器の健全性における状態の変化なのかを理解すること。
- ▶ 2015年12月号のビーコン([www.sache.org](http://www.sache.org))を参照すると、異常状況が報告されたために危険な事故を回避できた事例や、勤務中に探知できる異常事態の例が記されている。
