## تراكم التغييرات الصغيرة يؤدي إلى انفجار

نوفمبر 2018

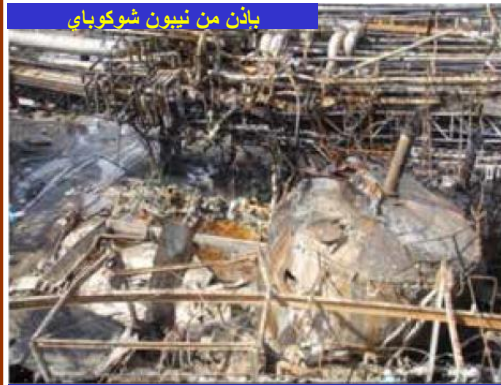
في أيلول / سبتمبر 2012 ، في موقع صناعي في هيميجي ، اليابان ، انفجر خزان حمض الأكريليك ذو سقف ثابت بسعة 70 متر مكعب (18,500 جالون أمريكي) ، وتبع ذلك نشوب حريق. كان هناك حالة وفاة واحدة، رجل إطفاء. أصيب 36 شخصا - اثنان من رجال الشرطة ، و 24 من رجال الإطفاء ، و 10 من عمال المصانع. دمر الخزان وتعرضت المنشآت المجاورة لأضرار بالغة (الصورة 1). لم تكن هناك آثار كبيرة على الحي والبيئة.

الصورة 1: خزان حمض الأكريليك المدمر

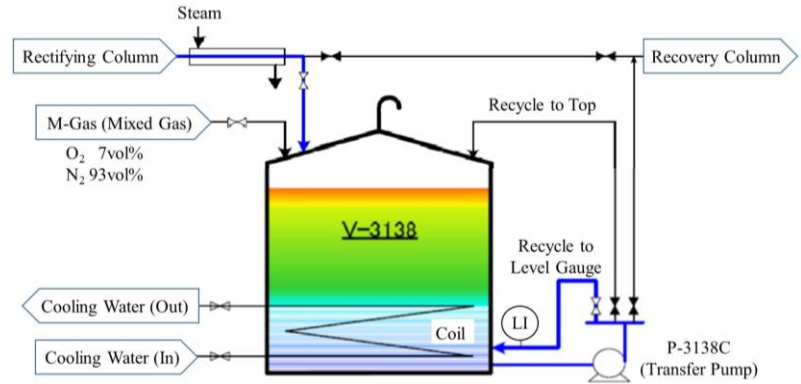
يوفر الخزان تخزين وسيط بين عمودين تقطير لتنتقية حمض الأكريليك. في الأصل تم استخدام الخزان بكامل طاقته. تم تبريد المحتويات وخطها عن طريق الضخ من أسفل الخزان إلى الأعلى. في وقت لاحق ، تم تخفيض مستوى التشغيل العادي إلى مستوى أقل من ملف التبريد. لم يتم إعادة تدوير المحتويات إلى الجزء العلوي من الخزان ، ولكن بدلاً من ذلك إلى فوهة بالقرب من القاع الذي كان يستخدم أيضا لربط قياس المستوى (الرسم 2).

في وقت الانفجار ، كان المصنع يجري اختباراً لعمود التقطير في اتجاه التيار ، والذي تطلب إيقاف التغذية من هذا الخزان. ارتفع مستوى الخزان تدريجياً إلى مستوى التشغيل الأصلي. بدون إعادة التدوير إلى الجزء العلوي من الخزان ، لم يكن حمض الأكريليك مختلط فوق ملفات التبريد ومبرد. كان يعتقد أن درجة حرارة حمض الأكريليك الواردة أقل من درجة حرارة بداية التبلر ، و حمض الأكريليك احتوت على مانع البلمرة. ومع ذلك ، زادت درجة الحرارة في الخزان ، وخاصة في الجزء العلوي. الخزان في نهاية المطاف تعرض إلى ضغط أعلى وانفجر.

الرسم 2: تم تبريد الجزء السفلي من الخزان فقط ، وأصبح السائل أعلاه ساخناً

- في الأصل كان أنبوب تغذية الخزان هو الماء الساخن المغطى لتوفير الحماية من التجميد ، ولكن تم تغييره إلى بخار.
- إزالة فح البخار جعلت من التحكم في درجة الحرارة غير موثوق به.
- لم تعد الطبقة العليا مزوجة بحمض الأكريليك المبرد، وبقيت دافئة من حمض الأكريليك الوارد.
- هناك نوعان من التفاعلات الذاتية في لحمض الأكريليك للطرء، وهما التثاني و البلمرة. مثبط البلمرة لا يوقف تفاعل التخمر. وأظهرت التجارب أن الحرارة من التثاني رفعت درجة الحرارة بشكل كاف لبدء رد فعل بلمرة هارب.
- لم يتم التعرف على خطر الحرارة من التثاني، لذلك لم يتم استئناف إعادة التدوير إلى أعلى الخزان.
- الخزان ليس لديه مؤشر درجة الحرارة. وكان أول مؤشر على وجود مشكلة هو مراقبة أبخرة حمض الأكريليك التي تنبعث من الفتحة العلوية على الخزان.

- لا تقم أبداً بإجراء أي تغييرات على مصنعك ، حتى على التغييرات التي تعتقد أنها صغيرة ، دون اتباع إجراءات إدارة التغيير في المصنع (MOC).
- عندما ترى أي تغيير في مصنعك ، اسأل ما إذا كان هناك مراجعة إدارة التغيير .MOC إذا كان هناك ، ولم تكن على علم بالتغيير ، أخبر مشرفك. يجب أن تكون على علم دائماً بالتغييرات التي تحدث في منشأتك والتي تؤثر على وظيفتك.
- إذا كان هناك شيء مختلف عن التشغيل العادي ، تأكد من إجراءات التشغيل أو اطلب من المشرف عليك ما يجب القيام به.
- تراكم التغييرات الصغيرة يمكن أن يسبب حادثة ذات عواقب كبيرة. يجب تحديد جميع التغييرات الصغيرة وتحليل المخاطر على النظام الكلي وإدارتها بشكل ملائم.
