Nahromadění malých změn jednou bouchne

Listopad 2018

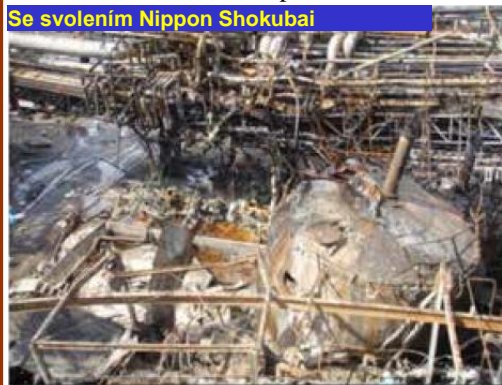
V září 2012 došlo v průmyslovém areálu v Himeji (Japonsko) k výbuchu a následnému požáru nádrže s pevnou střešou o objemu 70 m³ obsahující kyselinu akrylovou (KA). Při události zemřela jedna osoba – hasič. Dalších 36 bylo zraněno – 2 policisté, 24 hasičů a 10 provozních zaměstnanců. Nádrž byla zničena a okolní zařízení byla značně poškozena (foto 1). K významnějším dopadům na blízké okolí areálu, ani na životní prostředí nedošlo.

Foto 1: Zničená nádrž kyseliny akrylové

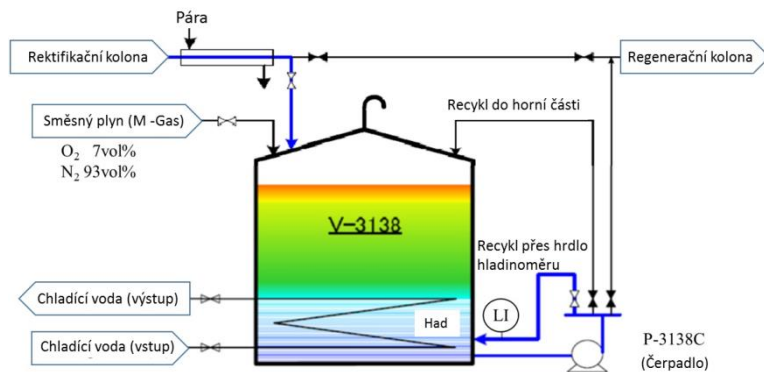
Nádrž sloužila jako zásobník k čištění KA mezi dvěma destilačními kolonami. Původně byla nádrž používána v celém svém objemu. Obsah byl ochlazován a smícháván jeho přečerpáváním ze dna nádrže do horní části. Později byla obvyklá provozní hladina nádrže snížena pod zařízení chladicího hada. Obsah tak nebyl recirkulován do horní části nádrže, ale do hrdla na spodku nádrže, které zároveň sloužilo pro připojení hladinoměru (schéma 2).

V době výbuchu probíhal provozní test na návazné destilační koloně, při kterém bylo nutné zastavit čerpání z této nádrže. Hladina v nádrži postupně stoupala na svou původní provozní úroveň. Bez recirkulace do horní části nádrže však nebyla KA nad chladicími hady míchána a chlazena. Předpokládalo se, že teplota vstupující KA je pod počáteční teplotou polymerace a že KA obsahuje inhibitor polymerace. Teplota v nádrži se ovšem zvýšila, zejména v horní části. Nádrž se nakonec natlakovala a explodovala.

Schéma 2: Chlazená byla pouze spodní část nádrže, kapalina výše byla horká

- Původně bylo přírodní potrubí do nádrže ohříváno vodou k zajištění ochrany proti mrazu, voda však byla zaměněna za páru.
- Odstranění odvaděče kondenzátu vedlo k nespolehlivému řízení teploty.
- Horní vrstva již nebyla míchaná ochlazenou KA a zůstávala teplá od vstupující KA.
- Existují dvě exotermické reakce KA - dimerizace a polymerace. Inhibitor polymerace nezastaví dimerizační reakci. Pokusy ukázaly, že reakční teplo z dimerizace umí zvýšit teplotu tak, že může dojít k nežádoucí polymerizační reakci.
- Nikdo si neuvědomil nebezpečí vývinu tepla z dimerizační reakce, takže nebyla obnovena recirkulace do horní části nádrže.
- Nádrž nebyla vybavena měřením teploty. První známkou problému bylo zpozorování výparů KA, které unikaly z horního odvětrávacího otvoru nádrže.

- Nikdy neprovádějte změny ve vašem provozu - ani ty, o kterých si myslíte, že jsou malé - aniž byste postupovali podle vašich postupů řízení změn (MOC).
- Když vidíte jakoukoli změnu ve vašem provozu, zeptejte se, zda došlo k jejímu posouzení v souladu s procesem řízení změn. Pokud ano, a nebyli jste přítomni o této změně informováni, řekněte o tom vašemu nadřízenému. Vždy byste měli být informováni o provozních změnách, které ovlivňují vaši práci.
- Pokud se něco liší od normálního provozu, potvrďte, že je to v souladu s provozní dokumentací nebo se ptejte svého nadřízeného, co máte dělat.
- Nakupení malých změn může způsobit mimořádnou událost s velkými následky. Všechny malé změny musí být identifikovány a všechna související rizika musí být analyzována a adekvátně řízena.
