Kleine Änderungen aufsummiert führen zur Explosion

November 2018

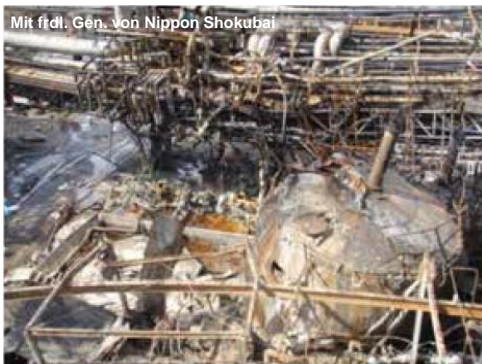
Auf einem Industriegelände in Himeji, Japan, explodierte im September 2012 ein 70-m³-Festdachtank für Acrylsäure (AS) mit anschließendem Feuer. Ein Feuerwehrmann kam dabei ums Leben, 36 weitere Personen wurden verletzt – 2 Polizisten, 24 Feuerwehrleute und 10 Betriebsmitarbeiter. Der Tank wurde zerstört und daneben liegende Anlagen stark beschädigt (Foto 1). Es kam zu keinen größeren Auswirkungen für die Nachbarschaft oder die Umwelt.

Foto 1: Zerstörter AS-Tank

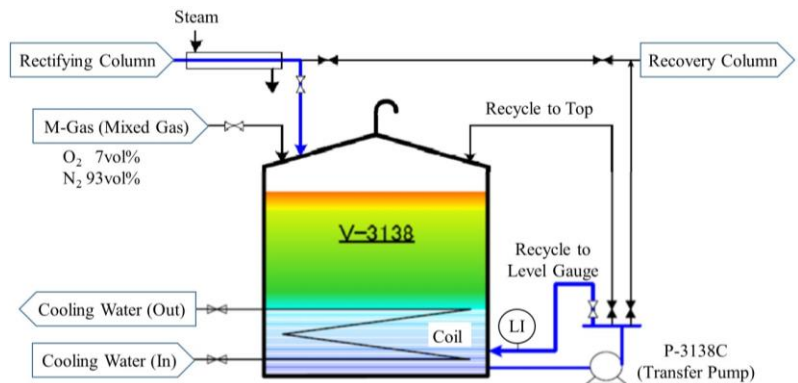
Der Tank diente der Zwischenlagerung zwischen zwei Destillationskolonnen bei der Aufreinigung von AS. Ursprünglich wurde er bei maximalem Füllgrad benutzt. Mit Hilfe einer Umwälzpumpe wurde der Inhalt vom Boden zum Kopf des Tanks zirkuliert und sein Inhalt so vermischt und gekühlt. Später wurde der Füllstand im Normalbetrieb auf unterhalb der Kühlschlange abgesenkt und der Zirkulationseinlauf vom Kopf des Tanks auf einen bodennahen Stutzen verlegt. Hier befand sich bereits eine Füllstandsmessung (Zeichnung 2). Zum Zeitpunkt der Explosion wurden gerade Überprüfungen an der nachgeschalteten Kolonne vorgenommen, weshalb sie keinen Zufluss mehr aus dem Tank erhielt. Der Füllstand stieg langsam auf das ursprüngliche Niveau. Ohne die Zirkulation zum Kopf-Zulauf wurde die AS oberhalb der Kühlschlange allerdings nicht durchmischt und gekühlt. Die zufließende AS hatte wohl eine Temperatur unterhalb der zum Auslösen einer Polymerisation, und sie enthielt Inhibitor. Gleichwohl nahm die Temperatur im Tank gerade im oberen Teil stetig zu, was zu einem Druckanstieg und schlussendlich der Explosion des Tanks führte.

Zeichnung 2: Kühlung nur unten, oben erhitze sich die Flüssigkeit

- Zuerst hatte das Zulaufrohr zum Tank einen Mantel mit Warmwasser gegen das Einfrieren. Späterhin wurde mit Dampf beheizt
- Der Ausbau eines Kondensatableiters beeinträchtigte die Zuverlässigkeit der Temperaturregelung.
- Die obere Schicht wurde nicht gekühlt und von zulaufender AS erwärmt.
- In AS können 2 exotherme Reaktionen ablaufen: Dimerisierung (kann nicht inhibiert werden) und Polymerisation (hiergegen gibt es Inhibitoren). Durch Laborversuche wurde festgestellt, dass die Reaktionswärme der Dimerisierung genug Energie für den Start einer durchgehenden Polymerisation liefern kann.
- Die Gefahr durch Dimerisation wurde nicht erkannt und daher die Zirkulation nicht wieder zum Kopf zurückgeführt.
- Der Tank hatte keine Temperaturanzeige. Das erste Anzeichen eines Problems waren Dämpfe aus dem Überdruckablass.

- Ändern Sie nichts, wenn es auch noch so gering scheint, ohne das Verfahren zum Änderungsmanagement (MOC) Ihres Betriebs anzuwenden.
- Wenn Sie im Betrieb Änderungen sehen, fragen Sie nach ob diese per MOC eingeführt und überprüft wurden. Sie sollten immer über Änderungen in Ihrem Betrieb informiert sein, die sich auf Ihre Arbeit auswirken.
- Falls etwas vom Normalbetrieb abweicht, überprüfen Sie, ob das weiter vorschriftsgemäß ist, oder fragen Sie Ihren Vorgesetzten, was zu tun ist.
- Wenn sich kleine Änderungen aufsummieren, kann das einen Vorfall mit schweren Folgen bewirken. Kleine Veränderungen sollten ausfindig gemacht und das Risiko für das gesamte System ermitteln (PHA, TRA) und angemessen ge-managed werden.
