Akumulasyon ng maliliit na pagbabago ay humantong sa isang pagsabog

Nobyembre 2018

Sanggunian: Nippon Shokubai Co., Ltd. Pagsabog sa Planta ng Himeji at Sunog sa Ulat ng Pagsisiyasat ng Produksyon ng Acrylic Acid sa Marso 2013.

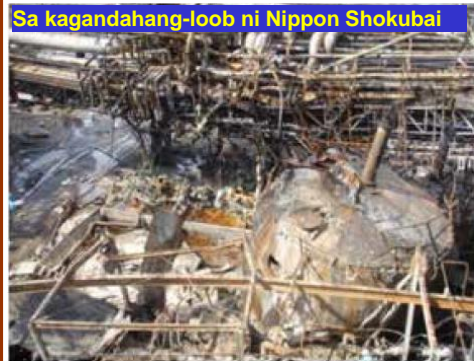
Larawan 1: Nawasak na AA Tank

Noong Setyembre 2012, sa isang pang-industriya na lugar sa Himeji, Japan, isang tangke na may 70 cu m (18,500 US galon) permanenteng bubong ng acrylic acid (AA) ay sumabog, na nasundan ng apoy. May isang sunog-manlalaban na namatay. 36 katao ang nasugatan - 2 pulis, 24 sunog-manlalaban, at 10 manggagawa ng planta. Ang tangke ay nawasak at ang mga kalapit na pasilidad ay lubhang nasira (Larawan 1). Walang mga pangunahing epekto sa kapitbahayan at kapaligiran.

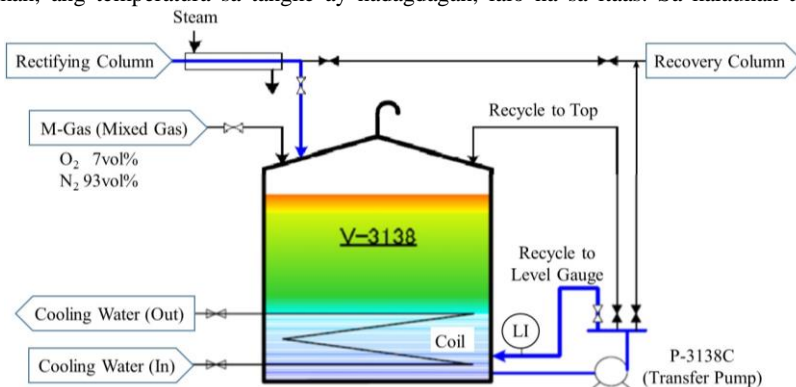
Pagguhit 2: Tanging ang ilalim ng tangke ang napalamig, ang likido sa itaas ay naging mainit

Ang tangke ay nagbigay ng panggitnang imbakan sa pagitan ng dalawang column ng destilasyon para sa pagdalisa ng AA. Dati, ang tangke ay ginamit sa buong kapasidad. Ang mga nilalaman ay pinalalamig at hinahalo sa pamamagitan ng pagbomba mula sa ilalim ng tangke paitaas. Kalaunan, ang normal na antas ng operasyon ay bumaba sa antas na mas mababa sa pampalamig na likaw. Ang mga nilalaman ay hindi na pinaikot sa tuktok ng tangke, sa halip ay sa isang nozzle na malapit sa ibaba, na ginagamit din para sa koneksyon ng antas sukatan (Guhit 2).

Sa oras ng pagsabog, ang planta ay nagsasagawa ng isang pagsubok sa downstream na column ng destilasyon, na nangangailangan ng paghinto ng pagpalabas mula sa tangke na ito. Ang antas ng tangke ay unti-unting nadagdagan sa orihinal na antas ng operasyon nito. Dahil sa walang sirkulasyon sa tuktok ng tangke, ang AA sa itaas ng pampalamig na likaw ay hindi nahalo at napalamig. Ang temperatura ng papasok na AA ay pinaniniwalaan na mas mababa sa simula ng temperatura para sa polimerisasyon, at ang AA na naglalaman ng polymerization inhibitor. Gayunpaman, ang temperatura sa tangke ay nadagdagan, lalo na sa itaas. Sa kalaunan ang presyon ng tangke ay sumubra at ito ay sumabog.

- Sa simula, ang tubong papasok sa tangke ay nababalutan ng mainit na tubig upang magbigay ng proteksyon na hindi magyelo, ngunit binago ito sa singaw.

- Ang pag-alis ng isang bitag (steam trap) ng singaw ay hindi nakakatugon sa pagkontrol ng temperatura.
- Ang tuktok na patong ay hindi na nahalo sa mas malamig na AA, at nanatiling mainit mula sa papasok na AA.

- Mayroong dalawang eksotermikong AA na reaksyon sa sarili - dimerization at polimerisasyon. Ang pampigil ng polymerization ay hindi nagpapatigil sa dimerization na reaksyon. Ipinakita ng mga eksperimento na ang init mula sa dimerization ay nakakataas ng temperatura na sapat upang magsimula ng isang takas na reaksiyong polimerisasyon.

- Ang panganib ng init mula sa dimerization ay hindi kinikilala, kaya muling pag-ikot sa tuktok ng tangke ay hindi ipinagpatuloy.
- Ang tangke ay walang tagapagpahiwatig ng temperatura. Ang unang indikasyon ng isang problema ay ang pagmamasid ng singaw ng AA vapors na pumupuslit mula sa singawan sa tuktok ng tangke.

- Huwag kailanman gumawa ng anumang mga pagbabago sa iyong planta, kahit na ang mga pagbabago sa tingin mo ay maliit lang, nang hindi sumusunod sa pamamaraan ng iyong planta sa Pamamahala ng Pagbabago (MOC).
- Kapag nakakita ka ng anumang pagbabago sa iyong planta, tanungin kung nagkaroon ng pagsusuri ng MOC. Kung mayroon, at hindi mo alam ang pagbabago, sabihin sa iyong superbisor. Dapat mong palaging ipalam ang mga pagbabago sa iyong planta na nakakaapekto sa iyong trabaho.
- Kung ang isang bagay ay iba sa karaniwang operasyon, kumpirmahin ang mga pamamaraan ng pagpapatakbo o tanungin ang iyong superbisor kung ano ang dapat gawin.
- Ang pagkaipon ng maliliit na pagbabago ay maaaring maging sanhi ng isang pangyayaring may malaking pinsala. Dapat na makilala ang lahat ng maliliit na pagbabago at ang panganib sa kabuuang sistema ay sinusuri at sapat na pinamamahalaan.
