L'accumulation de modifications mineures mène à une explosion

Novembre 2018

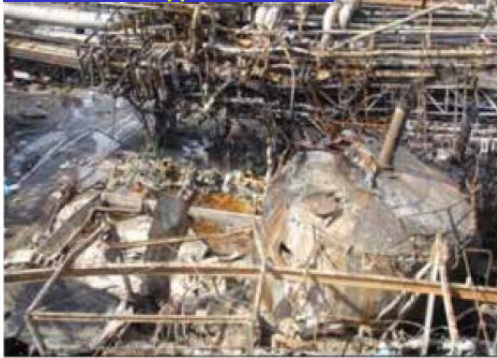
En septembre 2012, sur un site industriel à Himeji au Japon, un réservoir à toit fixe de 70 m³ (18,500 gallons US) contenant de l'acide acrylique (AA) a explosé et un incendie s'en est suivi. Il y a eu un décès, un pompier. 36 personnes ont été blessées – 2 policiers, 24 pompiers et 10 travailleurs de l'usine. Le réservoir a été détruit et les installations voisines ont été significativement endommagées (Photo 1). Il n'y a pas eu d'impacts majeurs causés à la communauté avoisinante, ni à l'environnement.

Photo 1 : Réservoir d'AA détruit

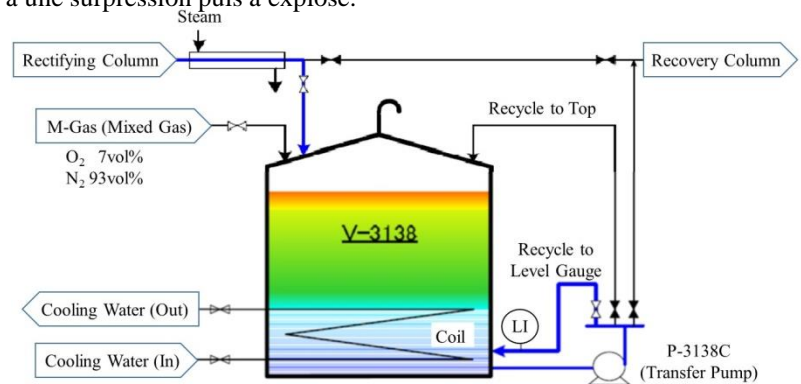
Le réservoir procurait un entreposage intermédiaire entre deux colonnes de distillation servant à purifier l'AA. À l'origine, le réservoir était utilisé à pleine capacité. Le contenu était refroidi et mélangé par une pompe prenant aspiration au bas du réservoir et refoulant au haut de celui-ci. Par la suite, le niveau normal d'opération a été réduit à un niveau se situant sous le serpentín de refroidissement. Le contenu n'était alors plus redirigé vers le haut du réservoir mais plutôt vers une tuyère située près du fond du réservoir et servant également à brancher un indicateur de niveau (Dessin 2).

Au moment de l'explosion, l'usine menait un essai sur la colonne de distillation en aval qui exigeait l'arrêt de l'alimentation à partir du réservoir. Le niveau du réservoir a augmenté graduellement à son niveau original d'opération. Sans recirculation au haut du réservoir, l'AA au-dessus du serpentín de refroidissement n'était ni mélangé, ni refroidi. L'on croyait que la température de l'arrivée d'AA était sous la température d'initiation de polymérisation et l'AA contenait déjà un inhibiteur de polymérisation. Toutefois, la température dans le réservoir a augmenté, surtout dans le haut. Le réservoir a été éventuellement soumis à une surpression puis a explosé.

Dessin 2 : Seul le bas du réservoir était refroidi, le liquide au-dessus est devenu chaud
