## **Une explosion suite à une accumulation de petites modifications**

**Novembre 2018**

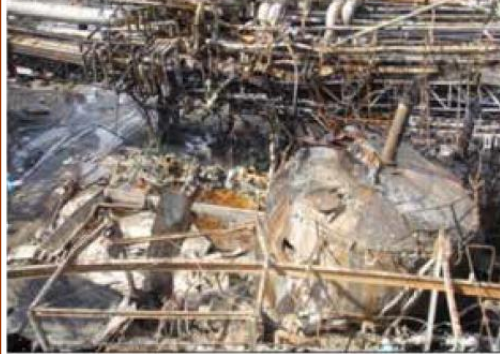
En septembre 2012, sur le site d'Himeji (Japon), un stockeur de 70 m<sup>3</sup> d'acide acrylique (AA) explose suivi d'un feu. Un pompier est décédé et 36 personnes ont été blessées (2 policiers, 24 pompiers, 10 membres du personnel). Le stockeur est totalement détruit ainsi qu'une grosse partie des installations à proximité (Photo 1). Il n'y a pas eu de dommages sur l'environnement ni sur le voisinage.

**Photo 1: Bac d'acide acrylique détruit**

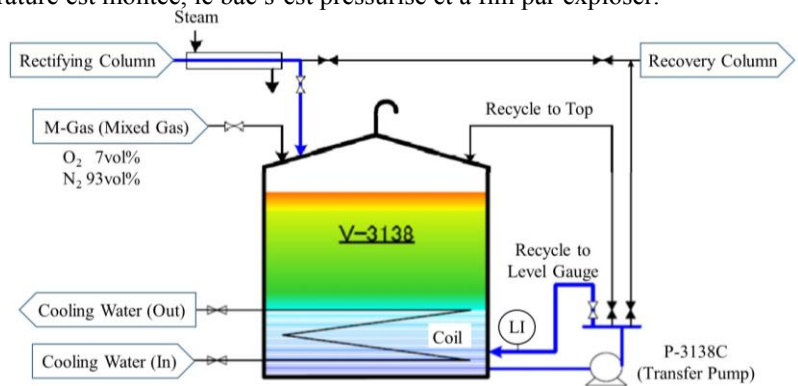
Le bac servait de stockage intermédiaire entre deux colonnes de distillation destinées à purifier l'acide acrylique. À l'origine le bac était utilisé en pleine capacité. Son contenu était refroidi et mélangé via une pompe de recirculation du bas vers le haut. Plus tard, le niveau du bac a été réduit sous l'épingle de refroidissement. Le contenu ne recirculait plus jusqu'en haut mais à proximité d'un piquage à proximité de la mesure de niveau (LI) sur la Figure 2.

Au moment de l'explosion, l'équipe était en train de tester la colonne de distillation en aval ce qui avait nécessité d'arrêter le soutirage du bac. Le niveau du bac est monté progressivement au niveau d'origine et comme la recirculation ne se faisait plus par le haut, l'acide acrylique situé au dessus de l'épingle n'était plus mélangé ni refroidi. La température de l'acide entrant était apparemment loin de la température de décomposition et l'acide acrylique contenait bien un inhibiteur de polymérisation. Pourtant la température est montée, le bac s'est pressurisé et a fini par exploser.

**Figure 2: Seule la partie basse du bac est refroidie, la partie supérieure reste chaude**

- À l'origine, le tuyau d'alimentation du réservoir était double-enveloppé à l'eau chaude pour assurer une protection contre le gel, mais il a été remplacé par de la vapeur.

- Le retrait d'un purgeur de vapeur a rendu le contrôle de la température encore moins fiable.
- La couche supérieure n'était plus mélangée avec des acides plus froids et restait à la température du flux entrant.

- Il existe deux réactions spontanées exothermiques de l'acide acrylique: la dimérisation et la polymérisation. L'inhibiteur de polymérisation n'arrête pas la réaction de dimérisation. Des expériences ont montré que la chaleur issue de la dimérisation élève suffisamment la température pour déclencher la réaction de polymérisation.

- Le risque de génération de chaleur résultant de la dimérisation n'étant pas reconnu, la recirculation vers le haut du réservoir n'a pas été reprise.
- Le réservoir n'avait pas de mesure de température. La première indication d'un problème a été l'observation de vapeurs d'acide s'échappant de l'évent en partie haute du réservoir.

- Ne faites jamais de modification à votre installation, même mineure, sans suivre les procédures de gestion du changement de votre usine.
- Lorsque vous constatez une modification dans votre installation, demandez s'il y a eu un processus de gestion du changement. S'il y en a eu et que vous n'étiez pas informé du changement, informez-en votre superviseur. Vous devez toujours être informé des modifications qui ont un impact sur votre travail.
- Si quelque chose est différent du fonctionnement normal, confirmez les procédures d'exploitation ou demandez à votre superviseur ce qu'il faut faire.
- L'accumulation de petits changements peut provoquer un accident grave. Tous les petits changements doivent être identifiés et le risque pour l'ensemble du système doit être analysé et géré de manière adéquate.
