## Una serie di piccole modifiche causa un'esplosione

Novembre 2018

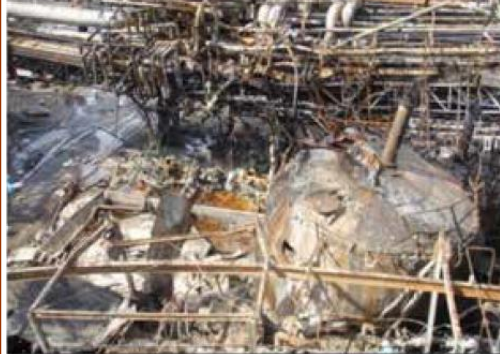
Nel settembre del 2012, presso un sito industriale di Himeji in Giappone, si verificò l'esplosione di un serbatoio da 70 m<sup>3</sup> (18500 galloni USA) contenente acido acrilico (AA), all'esplosione seguì poi un incendio. L'incidente causò la morte di un vigile del fuoco e il ferimento di 36 persone, inclusi 2 poliziotti, 24 vigili del fuoco e dieci operatori dell'impianto. Il serbatoio fu completamente distrutto e ci furono ingenti danni alle installazioni vicine. (Foto 1). L'incidente non ebbe fortunatamente nessun impatto significativo sulle aree confinanti e sull'ambiente.

Foto 1: Serbatoio AA distrutto

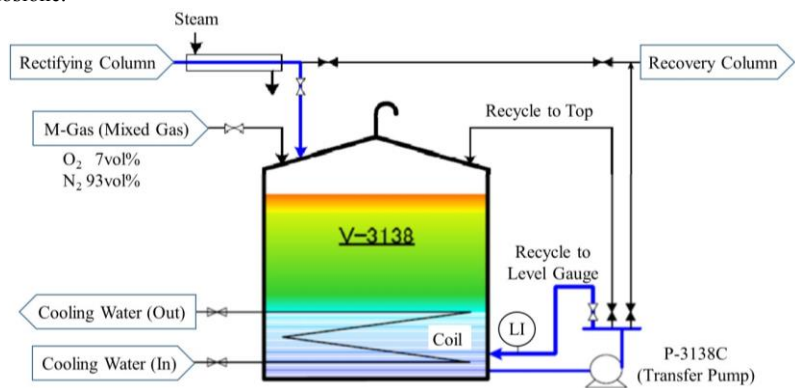
Il serbatoio fungeva da stoccaggio intermedio tra due colonne di distillazione per la purificazione dell'AA. Originariamente il serbatoio veniva usato al massimo riempimento ed il suo contenuto era raffreddato e mescolato mediante ricircolo dal fondo verso la testa del serbatoio. Successivamente, il livello operativo normale venne ridotto al di sotto della serpentina di raffreddamento e il ricircolo del prodotto venne modificato utilizzando un ingresso sul fondo del serbatoio invece di quello in testa. Lo stesso ingresso era già utilizzato per un indicatore di livello. (Disegno 2).

Il giorno dell'esplosione erano in corso test sulla colonna di distillazione a valle del serbatoio e ciò richiese l'arresto dell'alimentazione proveniente dal serbatoio stesso. Il livello nel serbatoio quindi si alzò gradualmente sopra il livello operativo normale. Non essendoci più il riciclo in testa al serbatoio, l'AA al di sopra della serpentina di raffreddamento non venne più mescolato e quindi raffreddato. Si ritiene che la temperatura dell'AA in ingresso al serbatoio fosse comunque al di sotto della sua temperatura di polimerizzazione ed era inoltre presente un inibitore di polimerizzazione nell'AA. Malgrado ciò, si ebbe un incremento di temperatura nel serbatoio, soprattutto in testa. Questo causò l'aumento di pressione nel serbatoio e la successiva esplosione.

Disegno 2: Solo la parte sul fondo venne raffreddata, la parte sopra si riscaldò

- La rimozione dello scaricatore di condensa rese il controllo di temperatura non affidabile.
- La parte superiore nel serbatoio non venne mescolata con AA freddo e rimase calda a causa dell'arrivo di AA.

- Ci sono due auto-reazioni esotermiche che possono essere innescate nell'AA - dimerizzazione e polimerizzazione. L'inibitore di polimerizzazione presente non era efficace contro la dimerizzazione. Prove sperimentali hanno provato che il calore rilasciato dalla reazione di dimerizzazione provocò un innalzamento della temperatura sufficiente a innescare la reazione incontrollata di polimerizzazione.

- Non effettuare modifiche al tuo impianto, neppure modifiche che tu consideri minori, senza aver seguito la procedura di gestione delle modifiche (MOC).
- Se ti accorgi di una modifica effettuata sul tuo impianto, domanda se è stata fatta una revisione MOC. Se questa revisione è stata fatta e tu non sei stato informato della modifica, informa il tuo supervisore. Dovresti sempre essere messo a conoscenza delle modifiche che hanno un impatto sul tuo lavoro.
- Se è stato modificato qualcosa delle normali operazioni d'impianto, chiedi conferma al tuo supervisore o verifica la procedura operativa.
- Una serie di piccole modifiche può portare ad un incidente con gravi conseguenze. Tutte le piccole modifiche devono essere identificate e il loro contributo al rischio dell'intero sistema deve essere adeguatamente valutato e gestito.
