小さな変更の積み重ねが爆発につながる

2018年11月

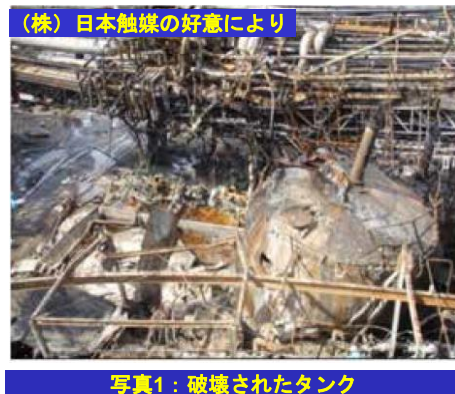
2012年9月、日本の姫路の化学工場でアクリル酸（AA）製造施設の中間タンク（70m³のコーンルーフ型）が爆発し、火災が発生した。これにより、消防吏員1人が死亡し、36人（警官2人、消防吏員24人、従業員10人）が負傷した。タンクは大きく破壊し、近くの設備は激しく損傷した。（写真1）工場近隣や環境には大きな被害はなかった。

写真1：破壊されたタンク

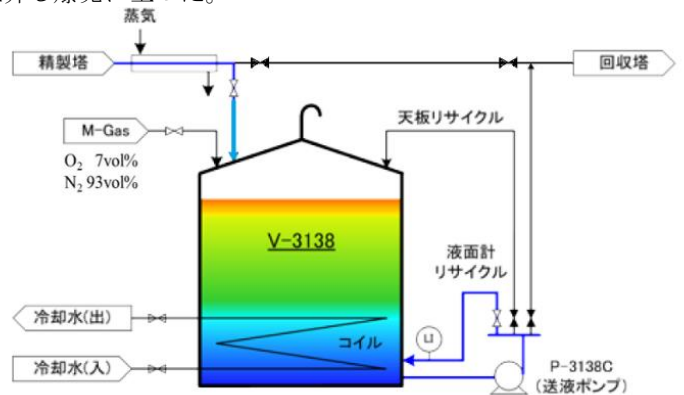
そのタンクは、AAを精製するための二つの蒸留塔（精製塔と回収塔）の間にある中間タンクであった。設置当初、タンクは満液状態で使われ、内溶液はタンクの底部から頂部にポンプ循環することで冷却と混合がなされていた。後に、液の通常操作レベルは冷却水コイルより低いレベルに下げられた。それ以降、内溶液はタンク頂部に循環されることはなく、代わりに液面計の接続用に使われていた底部に近いノズルで循環された。（図2）

爆発した時には、タンク下流の回収塔の能力アップテストを予定していたため、タンクに精製塔からの液を溜めていた。タンクの液面は設置当初の操作レベルまで達したが、タンクの天板リサイクルが実施されていなかったため、冷却水コイルより上部のAAは混合も冷却もされなかった。流入するAAの温度は重合開始温度より低いと思われており、AAには重合禁止剤も入っていた。しかしタンク内の液温度は、特に頂部では上昇し、ついには、重合反応が開始したためタンクの内部圧力が上昇し爆発に至った。

図2：タンクの底部だけが冷却され、上部の液温度が上昇した

- 設置当初、タンクへの供給配管は凍結や析出防止のため温水のジャケット配管であったが、スチームジャケット配管に変更された。
- 温調トラップを取り外したため、温度制御の信頼性がなくなった。
- 上層部分は温度の低いAAと混合されず、流入するAAで温度が高いままであった。
- AAには発熱反応として二量化と重合の二つの反応がある。重合禁止剤は二量化反応を止めることができない。二量化反応の熱により、重合反応（暴走反応）を開始するのに十分な液温度にまで上昇することが実験により確かめられた。
- 二量化反応による熱の危険性が認識されていなかった。
- タンクには温度計がなかった。タンクのトップベントから出るAAの蒸気を見て初めて事故に気付いた。

- たとえその変更が些細なものと思われても、プラントの変更管理手順(MOC)に従うことなく、決してプラントに変更を加えないこと。
- プラントの変更を見つけたときには、MOC審査されているかを確認すること。もし審査されているのに、知らされていない場合は、それを管理者に伝えること。プラントでの作業に影響する変更は、周知されるべきである。
- 通常の作業と何かが異なる時は、作業手順書を確認するか、どうするかを管理者に尋ねること。
- 小さな変更の積み重ねが、重大な結果をもたらす事故の原因となり得る。いかなる小さな変更も特定し、全システムへのリスクを分析し、適切に管理しなければならない。
