사소한 변경들이 축적되어 폭발사고로 이어집니다

2018년 11월

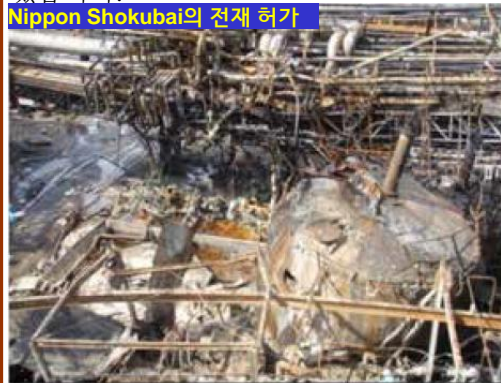
2012년 9월, 일본 히메지의 산업공단지에서 70 입방미터 (18,500 미국 갤런) 용량의 고정형 지붕인 아크릴산 (acrylic acid, 이하 AA) 탱크가 폭발하며 화재가 발생했습니다. 소방관 한 사람이 사망했고, 경찰관 2명, 소방관 24명, 근로자 10명 등 총 36명이 부상을 당했습니다. 탱크는 파손되었고 인근 시설도 크게 피해를 입었습니다 (사진 1). 이웃과 환경엔 별다른 지장이 없습니다.

사진 1: 파손된 AA 탱크

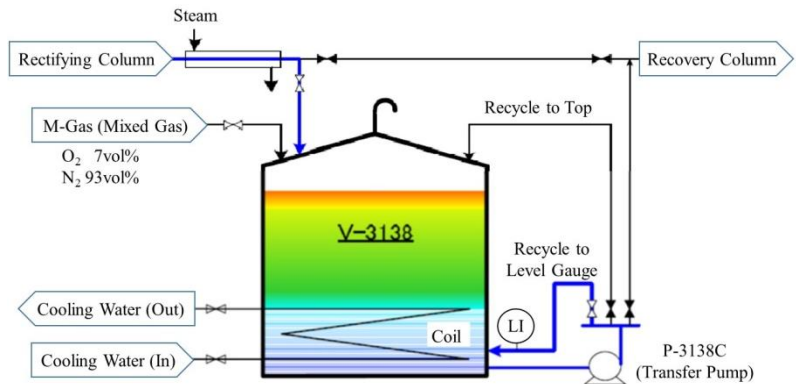
탱크는 AA 정제를 위해 두 개의 증류탑 사이에 중간 저장소 역할을 합니다. 원래 탱크는 만수 용량으로 사용되었습니다. 저장물은 냉각수로 냉각되고 탱크 바닥에서 상단으로 펌핑되며 혼합됩니다. 나중에, 정상적인 가동 수위가 냉각 코일보다 낮은 수준으로 감소되며 탱크의 상단으로 더 이상 순환이 되지 않게 되었지만, 수위계량계(LG)가 설치된 탱크 하단의 노즐로 순환되게 되었습니다 (그림 2).

폭발 당시 후속공정의 증류탑이 테스트를 실시하고 있어 탱크에서의 공급 차단되어 있었습니다. 탱크의 수위는 애초의 운영 수준으로 서서히 육박했습니다. 탱크 상단으로의 재순환이 되지않아 냉각코일 상부의 AA는 혼합되지도 냉각되지도 않았습니다. 유입 AA의 온도가 중합반응 개시온도보다 낮을 거라 간주되었으며, AA에 중합반응 억제제가 포함되어 있었습니다. 그러나 탱크 특히 상부의 온도가 상승했습니다. 결국엔 과압되며 폭발했습니다.

그림 2: 탱크 하부만 냉각되고 수위계량계 상부는 데워졌습니다

- 원래 탱크 유입 배관은 동결방지용으로 외관을 온수로 데우는 설계였는데, 소스가 증기로 변경 되었습니다.
- 증기배관의 응축수 제거용 스팀트랩이 제외되어 온도 조절이 용이하지 않았습니다.
- 탱크 상부는 더 이상 냉각된 AA가 재순환되며 혼합되지 않고, 유입 AA으로 인해 데워졌습니다.
- AA는 이합체화와 중합 반응의 두가지 발열 자가반응을 합니다. 중합반응 억제제는 이합체화를 막지 못합니다. 실험에 따르면 이합체화로 인한 열이 온도를 상승시켜 중합반응의 폭주를 충분히 야기시킬 수 있다고 합니다.
- 이합체화에 따른 열의 위험은 인지되지 못했고, 그래서 탱크 상단으로의 재순환은 재개되지 않았습니다.
- 탱크에는 아무런 온도 측정기가 없었습니다. 문제의 첫번째 징조는 탱크 상단 통풍구로 AA 증기가 새어나오는 것의 목격이었습니다.

- 사소한 변경이라도 플랜트의 변경관리 (MOC) 절차를 거치지 않고서는 결코 어떠한 변경도 하지 마세요.
- 플랜트에서 어떠한 변경이라도 목격한다면 변경관리가 되었는지 확인하세요. 변경관리가 되었지만 그 변경 사항을 통보받지 못했다면, 관리자에게 알리세요. 업무에 영향을 미칠수 있는 변경은 항상 통지되어야 합니다.
- 뭔가 정상 운전과 상이한 사항이 있다면 운영 절차를 확인 하거나 어떻게 해야 할지 상사와 협의하세요.
- 작은 변경들이 쌓이면 막대한 손실의 사고가 발생할 수 있습니다. 모든 작은 변경들을 확인해야 하고 전체 시스템에 미칠 위험을 분석하고 적절하게 관리해야 합니다.
