O acúmulo de pequenas mudanças levou a uma explosão

Novembro de 2018

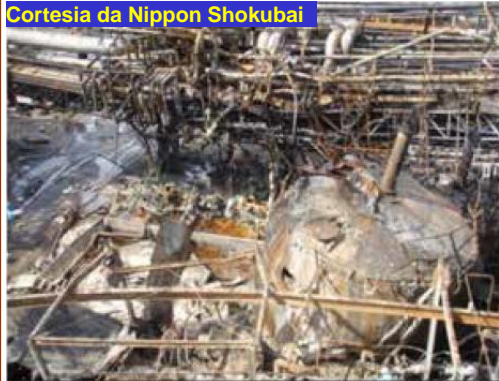
Em Setembro de 2012, em uma instalação industrial em Himeji, Japão, ocorreu uma explosão seguida de incêndio de um tanque de teto fixo contendo 70 m³ (18,500 US gal) de Ácido Acrílico (AA). Houve uma fatalidade, um bombeiro. 36 pessoas se feriram – 2 policiais, 24 bombeiros e 10 trabalhadores da instalação. O tanque ficou destruído e as instalações próximas sofreram danos significativos (Foto 1). Não houve impactos maiores para a vizinhança e para o meio-ambiente.

Figura 1: Tanque de AA destruído

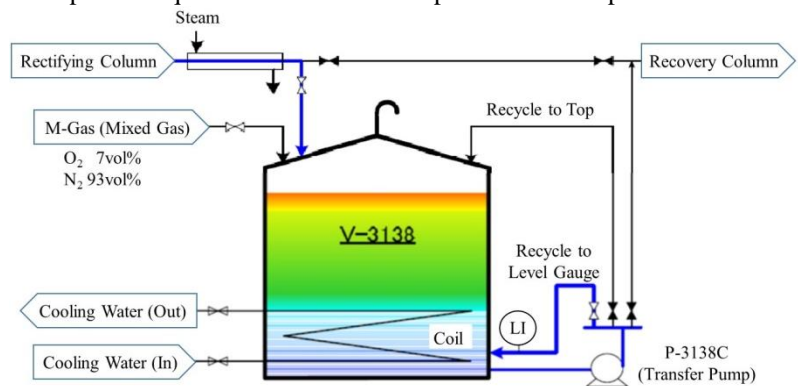
O tanque fornecia armazenagem intermediária entre duas colunas de destilação de purificação de AA. Originalmente o tanque era usado em sua capacidade máxima. O conteúdo era arrefecido e misturado através de recirculação de fundo para o topo. Mais tarde, o nível normal de operação foi reduzido para um nível abaixo da serpentina de arrefecimento. O conteúdo deixou de ser recirculado para o topo do tanque, em vez disso passou a ser recirculado para um bocal perto do fundo, que também era usado para um indicador de nível (Desenho 2).

No momento da explosão, estava sendo realizado um teste na coluna de destilação a jusante, que requeria interromper a alimentação a partir desse tanque. O nível do tanque aumentou gradualmente até o seu nível de operação original. Sem o reciclo para o topo do tanque, o AA acima das serpentinas de arrefecimento não era misturado e arrefecido. A temperatura do AA que entrava estava abaixo da temperatura de polimerização e o AA continha inibidor de polimerização. Todavia, a temperatura no tanque aumentou, especialmente no topo. O tanque eventualmente sobrepresurizou e explodiu.

Desenho 2: Apenas o fundo do tanque estava arrefecido, o líquido acima ficou quente

- A remoção de um purgador de vapor tornou o controle de temperatura pouco confiável.
- A camada superior deixou de ser misturada com AA mais frio e mantinha-se quente devido ao AA admitido.

- Existem duas auto-reações exotérmicas do AA – dimerização e polimerização. O inibidor de polimerização não para a reação de dimerização. Testes mostraram que o calor da dimerização aumentou a temperatura suficientemente para provocar uma reação de polimerização descontrolada.

- O risco da liberação de calor da dimerização não foi reconhecido, logo a recirculação para o topo não foi retomada.
- O tanque não tinha indicador de temperatura. A primeira indicação de que havia um problema foi a observação de vapores de AA escapando pelo vent do topo do tanque.

- Nunca efetue mudanças na sua instalação, mesmo aquelas mudanças que julgue pequenas, sem seguir os procedimentos de Gestão de Mudança (MOC) da sua instalação.
- Quando detectar alguma mudança na sua instalação, questione se houve uma análise de MOC. Se houve, e não tiver sido informado sobre a mudança, fale com seu supervisor. Você sempre deve ser informado sobre mudanças na sua instalação que tenham impacto no seu trabalho.
- Se algo estiver diferente da operação normal, confirme os procedimentos de operação ou pergunte ao seu supervisor sobre o que fazer.
- O acúmulo de pequenas mudanças pode causar um incidente com graves consequências. Todas as pequenas mudanças devem ser identificadas e os riscos de todo o sistema devem ser analisados e adequadamente gerenciados.
