Acumulação de pequenas alterações provoca explosão

Novembro de 2018

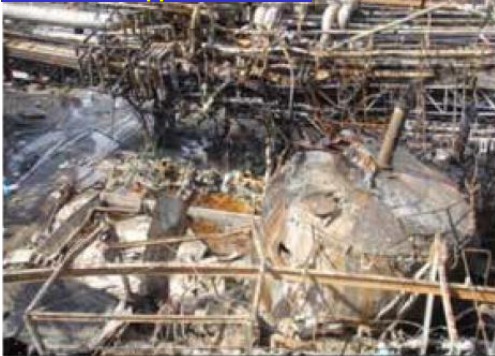
Em Setembro de 2012, numa fábrica em Himeji, no Japão, um tanque de teto fixo de Ácido Acrílico (AA) de 70 m³ (18,500 galões), explodiu seguido de incêndio. Houve uma vítima mortal, um bombeiro. 36 pessoas ficaram feridas – 2 polícias, 24 bombeiros e 10 trabalhadores da instalação. O tanque ficou destruído e os equipamentos próximos sofreram danos significativos (Figura 1). Não existiram impactos significativos para a envolvente e para o ambiente.

Figura 1: Tanque de AA destruído
