Ansamling av små förändringar leder till en explosion

november 2018

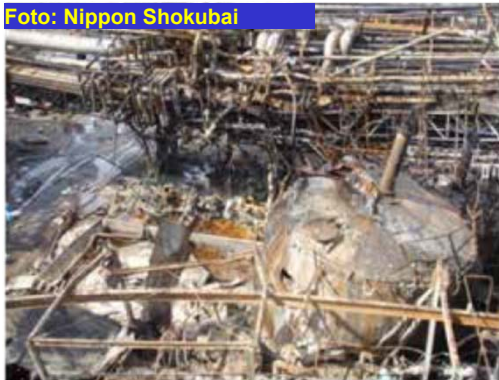
I september 2012 exploderade en 70 m³ fast taktank med akrylsyra (AA) med efterföljande brand i ett industriområde i Himeji, Japan. En person omkom, en brandman. 36 personer skadades – 2 polismän, 24 brandmän och 10 fabriksarbetare. Tanken förstördes och närliggande fabriker skadades allvarligt (bild 1). Det blev ingen större påverkan på omgivande område eller miljön.

Bild 1: Förstörd AA-tank

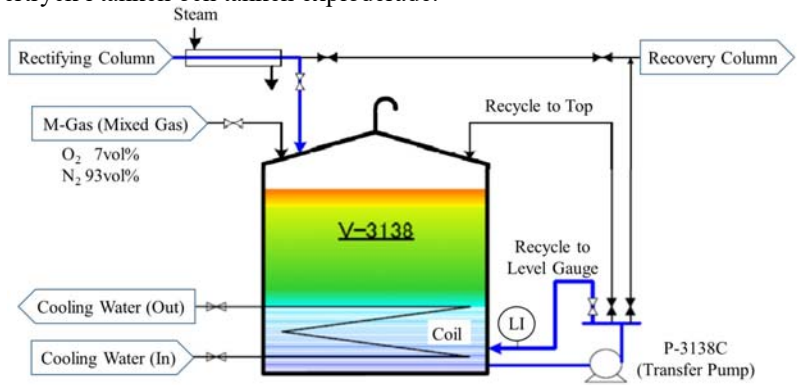
Tanken användes för mellanlagring mellan två destillationstorn för rening av AA. Ursprungligen var det normalt med hög nivå i tanken. Innehållet kyldes och blandades genom pumpning från botten av tanken till toppen. Senare blev den normala driftnivån minskad till en nivå under kylbatteriet. Innehållet återcirkulerades inte längre till toppen av tanken, utan istället till ett munstycke nära botten, som även användes för en nivåmätare (ritning 2).

Vid tiden för explosionen genomförde fabriken ett test av destillationstornet nedströms, som krävde att matningen från tanken stoppades. Nivån i tanken ökade successivt till dess ursprungliga driftsnivå. Utan cirkulationen till toppen av tanken, blandades och kylades inte AA över kylbatteriet. Temperaturen på inkommande AA antogs vara under inställd temperatur för polymerisering och AA innehöll polymeriseringsinitiator. Temperaturen i tanken ökade emellertid, speciellt i toppen av tanken. Det blev till slut övertryck i tanken och tanken exploderade.

Ritning 2: Endast tankens botten kyldes, vätskan över blev varmare

- Från början var matarröret till tanken hetvattenmantlat som skydd mot frysning, men detta byttes mot ånga.
- Temperaturkontrollen blev osäker när man tog bort en ångfälla.
- Det övre lagret blandades inte med kallare AA och behöll sin temperatur genom inkommande AA.
- Det finns två exoterma AA-reaktioner – dimerisering och polymerisering. Polymeriseringsinhibitor stoppar inte dimeriseringsreaktionen. Experiment visade att värme från dimerisering ökade temperaturen tillräckligt mycket för att starta en okontrollerbar polymeriseringsreaktion.
- Risken med värme från dimerisering var inte känd, så återcirkulationen från tankens topp var inte återstartad.
- Tanken hade ingen temperaturmätare. Den första indikationen att problem uppstått var när man upptäckte att AA-dimma kom ut från ventilen på tankens tak..

- Gör aldrig små förändringar i er anläggning, även förändringar som ni anser små, utan att följa era Management of Change (MOC)-procedurer.
- När du ser förändringar i din fabrik, fråga om det har gjorts en MOC-genomgång. Om det har gjorts och ni inte har fått någon information om förändringen, prata med din arbetsledare. Ni ska alltid informeras om förändringar i er fabrik, som påverkar ert arbete.
- Om något är annorlunda jämfört med normal drift, gå till driftinstruktionerna eller fråga din arbetsledare vad du ska göra.
- Ansamling av små förändringar kan orsaka en händelse med stora konsekvenser. Alla små förändringar måste identifieras och risken för hela systemet analyseras och hanteras på rätt sätt.
