การเปลี่ยนแปลงเล็กน้อยหลายอย่าง ประกอบกัน ทำให้เกิดระเบิดขึ้น

พฤศจิกายน 2561

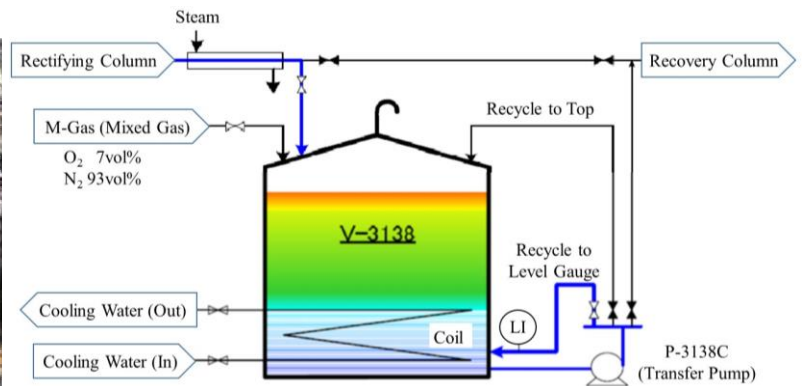
ถึงวันนี้เป็นถึงพักระหว่างหอกลับ 2 หอที่ใช้กักเก็บกรดอะคริลิกให้บริสุทธิ์ แต่เดิมนั้นใช้งานที่ความจุเต็มถึง สารที่อยู่ในถังถูกทำให้เย็นและผสมกันโดยป้อนจากก้นถังไปยังด้านบนของถัง หลังจากนั้นในช่วงดำเนินการผลิตปกติ มีการลดระดับของในถังลงเหลือต่ำกว่าระดับของขดลวดทำความเย็น และไม่มีการป้อนของกลับขึ้นไปด้านบนของถังอีกต่อไป แต่ป้อนกลับไปที่ก้นถัง ที่จุดติดตั้งมาตรวัดระดับในถังแทน (รูปที่ 2)

ขณะที่เกิดเหตุระเบิดขึ้น โรงงานกำลังทำการทดสอบอุปกรณ์ถัดจากหอกลับทำให้ต้องมีการหยุดถ่ายของออกจากถังนี้ ปริมาณของในถังค่อย ๆ เพิ่มสูงขึ้นจนถึงระดับเดิมที่เคยบรรจุ โดยที่ไม่มีการป้อนกลับไปยังด้านบนของถัง กรดอะคริลิกที่อยู่เหนือขดลวดทำความเย็นไม่ได้รับการผสมและทำให้เย็น เชื่อว่าอุณหภูมิของกรดอะคริลิกที่เติมเข้ามาอยู่ต่ำกว่าอุณหภูมิที่ทำให้เกิดโพลีเมอร์ไรเซชันเมื่อมีสารยับยั้งการเกิดปฏิกิริยาอยู่ อย่างไรก็ตาม อุณหภูมิในถังเพิ่มสูงขึ้น โดยเฉพาะด้านบน ความดันในถังสูงเกินและเกิดระเบิดขึ้นในที่สุด

Drawing 2: Only the bottom of the tank was cooled, the liquid above became hot

- แต่เดิมใช้น้ำร้อนหล่อถังเพื่อป้องกันสารในถังแข็งตัว แต่มีการเปลี่ยนไปใช้ไอน้ำ (steam)
- มีการถอด วาล์วคักไอน้ำ (steam trap) ออกไปทำให้การควบคุมอุณหภูมิทำได้ไม่ดี
- กรดอะคริลิกที่อยู่ด้านบนไม่ได้ถูกผสมกับอะคริลิกที่เย็นกว่าที่เติมเข้ามาในถังใหม่ ทำให้ด้านบนมีอุณหภูมิสูง
- กรดอะคริลิกสามารถเกิดปฏิกิริยาคายความร้อนขึ้นได้เอง 2 แบบ – ไดเมอร์ไรเซชัน และ โพลีเมอร์ไรเซชัน สารยับยั้งการเกิดโพลีเมอร์ไรเซชันไม่ได้หยุดปฏิกิริยาไดเมอร์ไรเซชัน จากผลการทดลองพบว่าความร้อนจากปฏิกิริยาไดเมอร์ไรเซชันทำให้อุณหภูมิสูงขึ้นมากพอที่จะทำให้เกิดปฏิกิริยาโพลีเมอร์ไรเซชันที่ควบคุมไม่ได้
- ไม่มีการตระหนักถึงอันตรายจากความร้อนที่เกิดจากปฏิกิริยาไดเมอร์ไรเซชัน จึงไม่มีการป้อนกลับไปยังด้านบนของถัง
- ในถังไม่มีเครื่องวัดอุณหภูมิติดตั้งอยู่ รู้ว่ามีปัญหาเกิดขึ้นครั้งแรกจากการที่สังเกตเห็นไอของกรดอะคริลิกพุ่งออกมาจากท่อระบายด้านบนของถัง

- อย่าทำการเปลี่ยนแปลงใด ๆ แม้แต่ที่คุณคิดว่าเป็นการเปลี่ยนแปลงเพียงเล็กน้อย โดยไม่ได้ปฏิบัติตามขั้นตอนการจัดการการเปลี่ยนแปลง (MOC) ในโรงงานของคุณ
- หากคุณเห็นการเปลี่ยนแปลงใด ๆ ในโรงงาน สอบถามว่าได้มีการทบทวนการเปลี่ยนแปลงนั้นตามระบบ MOC แล้วหรือไม่ หากว่ามีแล้วแต่คุณยังไม่ได้รับแจ้งเกี่ยวกับการเปลี่ยนแปลงนั้น บอกหัวหน้างานให้ทราบ คุณจะต้องได้รับการแจ้งเกี่ยวกับทุกการเปลี่ยนแปลงหากการเปลี่ยนแปลงนั้นมีผลกระทบทกับการทำงานของคุณ
- หากมีสิ่งใดแตกต่างไปจากการดำเนินงานตามปกติ เช็คว่าขั้นตอนการปฏิบัติงาน หรือ สอบถามหัวหน้างานว่าต้องปฏิบัติตามอย่างไร
- การเปลี่ยนแปลงเพียงเล็กน้อยหลายอย่าง ประกอบกันสามารถทำให้เกิดอุบัติเหตุที่มีผลกระทบใหญ่โต ต้องมีการระบุทุกการเปลี่ยนแปลงและต้องมีการวิเคราะห์ความเสี่ยงที่มีต่อทั้งระบบและจัดการอย่างเหมาะสม
