Küçük değişikliklerin birikimi bir patlamaya neden olur

Kasım 2018

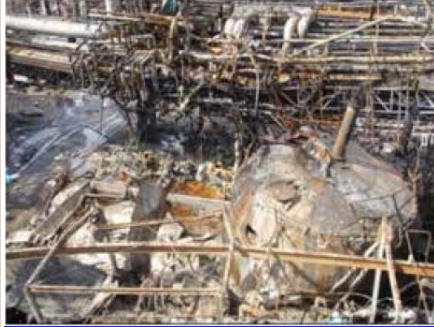
Eylül 2012, Japonya Himeji'de bir endüstriyel sahada, 70 m³ (18,500 US gal) hacimli sabit tavanlı akrilik asit (AA) tankı patladı ve yangın çıktı. Bir itfaiyecinin ölümüne neden oldu. 36 kişi yaralandı – Bu kişiler 2 polis, 24 itfaiye personeli ve 10 tesis çalışanı idi. Tank parçalandı ve yakındaki tesisler kayda değer bir şekilde hasar gördü (Foto 1). Komşular ve çevre için major bir etki ortaya çıkmadı.

Foto 1: Parçalanmış AA Tankı

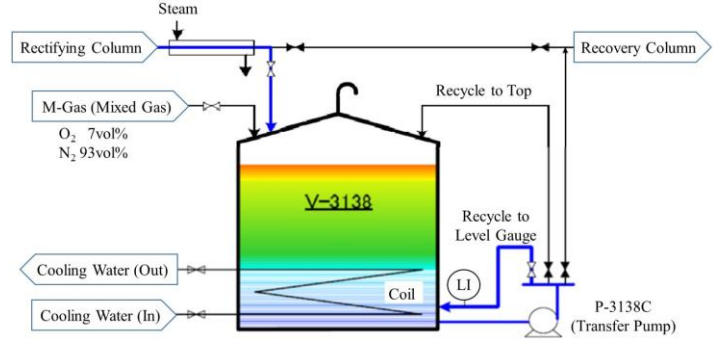
Tank, AA'nın saflaştırılması için, iki destilasyon kolonunun arasında ara depolama işlevi görüyordu. Orjinal olarak tank tam kapasite kullanılmakta idi. Tankın içindeki karışım, tankın tabanından tepe noktasına pompalanarak soğutulur ve karıştırılırdı. Daha sonra, normal operasyon seviyesi, soğutma serpantinlerinin seviyesinin altına düşürüldü. Tankın içindeki karışım artık tankın tepesine doğru sirküle edilemedi, bunun yerine, seviye göstergesi olarak da kullanılan (Çizim 2), tabana yakın bir nozula doğru sirküle edildi.

Patlama anında, tesis, aşağı akış distilasyon kolonunda, bu tanktan beslemenin durdurulmasını gerektiren bir test yapıyordu. Tank seviyesi orjinal işletme seviyesinden kademe kademe artıyordu. Tankın tepesine sirküle olmadan giden AA soğutma serpantinlerinin üstünde karışmadı ve soğutulmadı. Gelen AA'nın sıcaklığının polimerizasyon için gereken sıcaklığın altında olduğu tahmin edilmekte idi ve AA polimerleşme yavaşlatıcı içermekteydi. Bununla birlikte, tanktaki sıcaklık, özellikle tankın üst kısmında arttı. Tank sonuç olarak aşırı basınca maruz kaldı ve patladı.

Çizim 2: Sadece tankın tabanı soğutuldu, yukarıdaki sıvı sıcaklığı arttı

- Orjinal olarak tankı besleyen boruda, donma önleme için, sıcak su ceketlemesi sağlanmıştı, ama bu buhar olarak değiştirildi.
- Buhar ayırıcının (kondenstop) sökülmesi sıcaklık kontrolünü güvenilir hale getirdi.
- Üst kısım soğutucu AA ile artık karışmıyordu ve gelen AA'dan sıcak kaldı.
- AA'nın iki ekzotermik reaksiyonu vardır – dimerizasyon ve polimerizasyon. Polimerizasyon yavaşlatıcı dimerizasyon reaksiyonunu durdurmaz. Deneyimler gösteriyor ki dimerizasyon ısı, polimerizasyon reaksiyonunu başlatacak yeterli sıcaklığı sağladı.
- Dimerizasyondan ısı tehlikesi fark edilmedi, dolayısı ile tankın tepesine sirkülasyon yeniden başlatılmadı.
- Tank'ın sıcaklık göstergesi yoktu. İlk problem göstergesi, AA buharının tankın üst ventlerinden kaçıyor olması idi.

- Değişiklik Yönetimi (MoC) prosedürünü izlemeden, değişiklik küçük dahi olsa, tesiste asla değişiklik yapmayın.
- Ne zaman tesisinizde değişiklik görürseniz, Değişiklik yönetimi prosedürünün izlenip izlenmediğini kontrol edin. Eğer değişiklik varsa ve siz değişiklik hakkında bilgilendirilmediyseniz süpervizörünüze bilgi verin. Siz daima tesisinizdeki sizi etkileyecek değişiklikler hakkında bilgilendirilmelisiniz.
- Eğer birşeyler normal işletme koşullarından farklı ise, işletme prosedürlerini doğrulayın veya süpervizörünüze ne yapılması gerektiğini sorun.
- Küçük değişiklikler biriktğinde büyük sonuçlar ortaya çıkarabilir. Tüm küçük değişiklikler tanımlanmalı, tüm sistem üzerindeki risk analiz edilmeli ve uygun bir şekilde yönetilmelidir.
