معمولی تبدیلیوں کا مجموعہ دھماکے کا باعث بن سکتا ہے!

چھوٹے تبدیلی بڑے نتائج کا سبب بن سکتی ہے

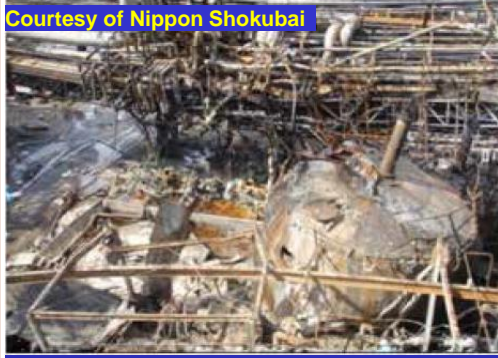
2012 ستمبر میں ہیملے جی، جاپان کی ایک انڈسٹریل سائٹ میں سٹرکیبیک سینیٹی میٹر کا ایک فکمزوف والا اکرانیک ایڈ کاٹینک پھٹا، جس کے نتیجے میں آگ لگی۔ ایک فائر فائٹنگ جان بحق ہوا۔ چھتیس افراد زخمی ہوئے جن میں دو پولیس مین، چوبیس فائر فائٹنگ اور دس پلانٹ ورکر شامل تھے۔ ٹینک تباہ ہو گیا اور آس پاس کی فسیلیٹیوں کو نقصان ہوا۔ ماحول اور ارد گرد کو کوئی خاص نقصان نہیں پہنچا۔

Photo 1: Destroyed AA Tank

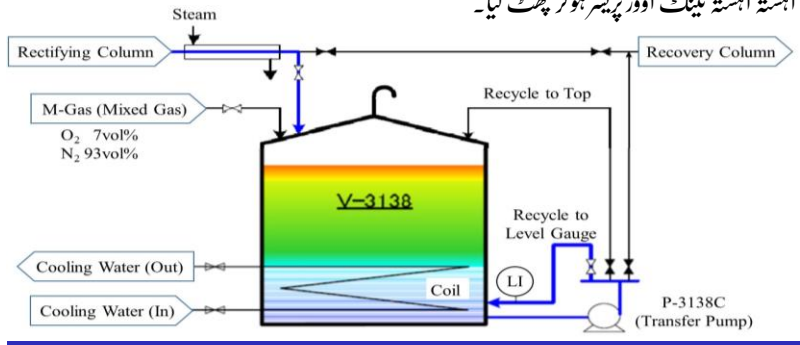
ٹینک ڈسٹیلیشن کالمر کے درمیان اسے اے کی پیوریفیکیشن کے لئے ایک انٹرمیڈیٹ سٹوریج تھا۔ دراصل ٹینک کو فل کیمپینیٹی پر استعمال کیا جاتا تھا۔ مواد کو ٹینک کی سطح سے اوپر تک پمپ کر کے ٹھنڈا اور مکس کیا جاتا تھا۔ مگر نارمل آپریشن کے لیے کم ہو کر بولنگ کوائل کے لیے سے بھی نیچے چلا گیا۔ مواد اب ٹینک کی ٹاپ تک ری سرکولیشن ہونے کی بجائے سطح کے قریب ایک نوزل تک جا رہا تھا جو کہ لیول گج کے لئے بھی استعمال ہوتی تھی۔

دھماکے کے وقت، پلانٹ پہ ڈاؤن سٹریم ڈسٹیلیشن کالم پر ٹیس چل رہا تھا، جس کے لئے اس ٹینک سے فیڈ کو ضرورت کے مطابق روکا گیا تھا۔ آہستہ آہستہ ٹینک کا لیول اصل آپریشن کے لیے پر پہنچ گیا۔ چونکہ ٹینک کے ٹاپ تک ریسیکل بند تھا، بولنگ کوائل سے اوپر والا ایسے ایسے مکس اور کول نہیں ہو رہا تھا۔ گمان کیا جا رہا تھا کہ ان کمنٹ ایسے ایسے کا درجہ حرارت پولیمرائزیشن ٹریجر سے نیچے ہی ہے، اور ایسے ایسے پولیمرائزیشن انہیٹر بھی شامل تھا۔ مگر ٹینک کا درجہ حرارت بڑھ گیا، خاص طور پر ٹینک کی سطح پر۔ آہستہ آہستہ ٹینک اور پریشر ہو کر پھٹ گیا۔

Drawing 2: Only the bottom of the tank was cooled, the liquid above became hot

- ٹینک کو فیڈ کرنے والے پائپ کو نم سے بچانے کے لئے گرم پانی سے بجٹ کیا گیا تھا لیکن پانی بھاپ میں بدل گیا۔
- سٹیم ٹریپ کو نکلنے سے ٹریپ بیکٹرول قابل اعتماد نہیں رہا۔
- اوپریٹنگ سطح کو لور سے آنے والے ایسے ایسے مکس نہیں ہو رہی تھی، جس کی وجہ سے یہ گرم رہی۔
- دو ایڈز تھرمکٹ ایسے ایسے سیٹ ری ایجنٹ ہو رہے تھے۔ ڈیمرائزیشن اور پولیمرائزیشن۔ پولیمرائزیشن انہیٹر ڈیمرائزیشن ری ایجنٹ کو نہیں روکتا۔ تجربات سے ثابت ہوا کہ ڈیمرائزیشن ری ایجنٹ سے حرارت اتنی بڑھ جاتی ہے کہ رن اوپریٹنگ شروع ہو جاتا ہے۔
- ڈیمرائزیشن ری ایجنٹ کی حرارت کا خطرہ نہیں جانچا جا سکا، جس کی وجہ سے ٹاپ پر ری سرکولیشن جاری نہیں کی گئی۔
- ٹینک میں کوئی ٹریپ انڈیکس نہیں تھا۔ مسئلے کی پہلی نشاندہی ٹینک کے ٹاپ ہیڈ سے نکلنے والے ایسے ایسے بھارات سے ہوئی۔

- بیٹھتے آف چینج پروسیجر پر عمل کئے بنا اپنے پلانٹ پر کوئی تبدیلی نہ کریں، بے شک آپ کو وہ تبدیلی معمولی لگے۔
- اگر آپ پلانٹ پر کوئی تبدیلی دیکھتے ہیں تو پوچھیے کہ کیا بیٹھتے آف چینج ریویو کیا گیا۔ اگر تبدیلی کی گئی اور آپ مطلع نہیں تھے تو اپنے سپروائزر کو بتائیے۔ آپ کو اپنے پلانٹ پر ہونے والی تبدیلیوں سے باخبر ہونا چاہیے۔ جو آپ کی جاب پر اثر انداز ہو رہی ہیں
- اگر کوئی چیز نارمل آپریشن سے مختلف ہو، تو آپریشن پروسیجر سے یقین دہانی کریں یا اپنے سوپر وائزر سے پوچھیے کہ کیا کیا جائے
- متعدد چھوٹی چھوٹی تبدیلیاں ایک بڑے حادثے کا باعث بن سکتی ہیں جس کے نقصانات بھی زیادہ ہو سکتے۔ تمام معمولی تبدیلیوں کو جانچنے اور متعلقہ خطرات کو ایڈریس کریں اور اس سے بچاؤ کے مناسب انتظامات کریں
