## Vụ nổ xảy ra từ những thay đổi nhỏ

Tháng 11, 2018

## Những thay đổi nhỏ có thể dẫn đến hậu quả nghiêm trọng!

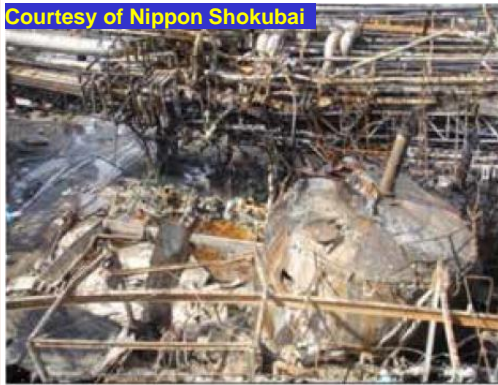
Tháng 9 năm 2012, một bể chứa Axit acrylic có mái cố định, dung tích 70m<sup>3</sup> (18,500 US gal) đã phát nổ tại khu công nghiệp Himeji, Nhật Bản. Vụ nổ đã khiến một nhân viên chữa cháy thiệt mạng và làm 36 người khác bị thương, trong đó có 2 cảnh sát, 24 nhân viên chữa cháy và 10 công nhân. Bể chứa axit acrylic đã bị hư hỏng hoàn toàn và các thiết bị xung quanh cũng bị hư hại nặng (hình 1). Vụ nổ không gây ảnh hưởng tới người dân và môi trường xung quanh.

Hình 1: Bể AA bị phá hủy

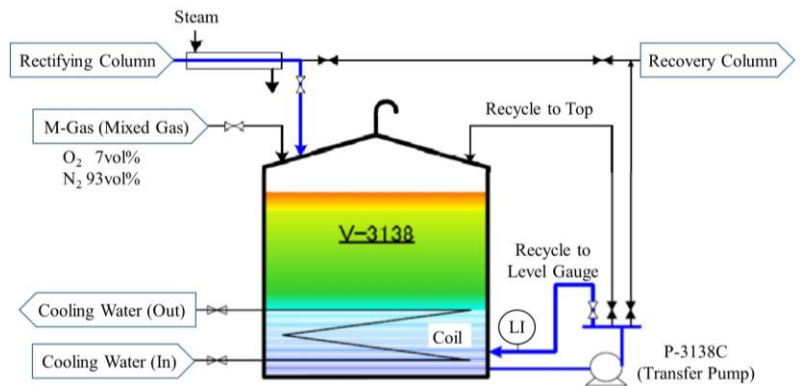
Đây là bể chứa trung gian giữa hai tháp chưng cất để làm sạch axit acrylic. Ban đầu, bể chứa được sử dụng 100% dung tích. Chất lỏng trong bể được làm mát và tuần hoàn bằng cách bơm từ đáy lên đỉnh bể. Sau đó, mực chất lỏng trong bể được duy trì thấp hơn vị trí của lối làm mát. Cuối cùng, chất lỏng không được bơm tuần hoàn lên đỉnh bể nữa, mà được bơm qua một lối vào gần đáy bể nơi có gắn một thiết bị theo dõi mực chất lỏng. (hình 2)

Tại thời điểm xảy ra vụ nổ, nhà máy đang tiến hành kiểm tra tháp chưng cất hạ nguồn của bể trung gian. Quá trình này yêu cầu dừng nguồn cấp tới tháp chưng cất từ bể chứa trung gian dẫn đến mực chất lỏng trong bể tăng dần. Do không được bơm tuần hoàn lên đỉnh của bể nên lượng AA phía trên lối làm mát không được trao đổi nhiệt và làm mát. Nhiệt độ của dòng AA đầu vào được cho là thấp hơn nhiệt độ polymer hóa và thành phần dung dịch AA đã bao gồm chất ức chế phản ứng polymer hóa. Tuy nhiên, khi nhiệt độ trong bể tăng, đặc biệt ở phần trên bể. Đã khiến cho áp suất trong bể tăng cao và dẫn tới vụ nổ.

Hình 2: Chi phần AA dưới đáy bể được làm mát khi phía trên vẫn giữ nguyên nhiệt độ

- Phần dung dịch AA phía trên bể không được tuần hoàn với AA mát phía dưới, do vậy nhiệt độ của phần AA phía trên vẫn cao như nhiệt độ AA đầu vào.
- Có hai trường hợp tự phản ứng tỏa nhiệt của AA: Phản ứng trùng hợp hai phân tử và polymer hóa. Chất ức chế polymer hóa không thể ngăn chặn được phản ứng trùng hợp hai phân tử. Các thí nghiệm đã chỉ ra rằng nhiệt độ từ phản ứng trùng hợp hai phân tử đã khiến cho nhiệt độ trong bể tăng lên tới mức đủ để kích hoạt phản ứng polymer hóa.

- Không thay đổi bất kỳ điều gì trong nhà máy, thậm chí là những thay đổi nhỏ mà không tuân thủ theo quy trình Quản Lý Sự Thay Đổi.
- Khi bạn phát hiện ra bất kỳ sự thay đổi nào trong nhà máy, hãy tìm hiểu xem sự thay đổi này đã được xem xét và thông qua quy trình Quản Lý Sự Thay Đổi chưa? Hãy báo cáo cho giám sát của bạn nếu có bất kỳ sự thay đổi nào mà bạn chưa nhận được thông báo. Bạn cần được biết những thay đổi trong khu vực của bạn vì nó sẽ ảnh hưởng trực tiếp đến công việc của bạn.
- Nếu có dấu hiệu bất thường trong quá trình vận hành, cần phải xem lại quy trình hoặc thông báo cho giám sát của bạn.
- Một thay đổi nhỏ có thể gây ra sự cố và hậu quả nghiêm trọng. Mọi sự thay đổi phải được nhận diện. Rủi ro phát sinh từ những sự thay đổi này tới toàn bộ hệ thống cần phải được phân tích và quản lý.
