## Van hồng không được phát hiện

Tháng 3, 2019.

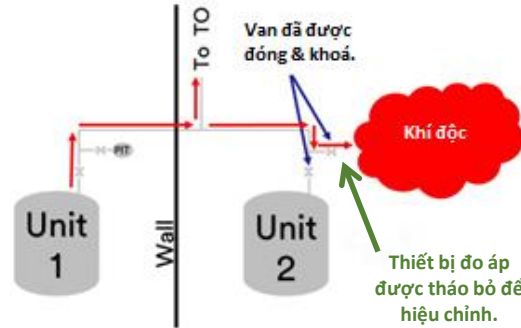
Hai thiết bị số 1 và 2 chung một đường dẫn tới thiết bị oxy hoá (TO). Trong giai đoạn tiến hành hiệu chỉnh cho một số thiết bị đo trên thiết bị số 2. Trước khi tháo gỡ thiết bị đo áp (PIT) để hiệu chỉnh, người ta đã đóng & khoá van cô lập của thiết bị đó.

Khoảng 1 tới 2 ngày sau khi cô lập thiết bị số 2, một lượng khí độc được xả từ thiết bị số 1 qua đường dẫn chung dẫn tới thiết bị oxy hoá. Lượng khí được xả từ thiết bị số 1 qua thiết bị số 2 thông qua đường thoát khí chung. Tuy nhiên, khí độc đã thoát ra ngoài từ vị trí van cô lập nơi có thiết bị đo áp được tháo gỡ trước đó.

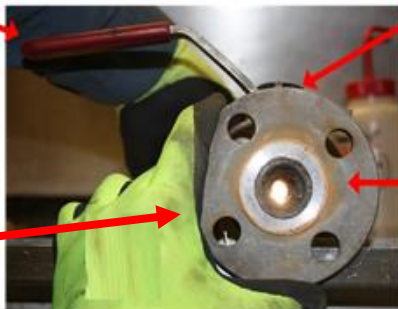
Tay nắm van đang ở trạng thái đóng

Bích mù không được sử dụng sau khi tháo thiết bị đo

Trục van không hoạt động dẫn đến việc bi vẫn ở trạng thái mở khi đóng tay van

Bi đang ở trạng thái mở

Kết quả điều tra cho thấy, bi van vẫn ở trạng thái mở trong khi tay nắm van đã di chuyển sang vị trí đóng.

*(Ghi chú: Khi quay, tay van vẫn cho cảm giác như khi van đang hoạt động như bình thường.)*

- Sử dụng bích mù, nút bịt hoặc nắp đậy khi mở đường ống, ngay cả cho công việc tạm thời.
- Tuân thủ quy trình khi tiến hành mở đường ống/ mặt bích, nếu quy trình không phù hợp hãy tiến hành sửa đổi.
- Đánh giá sự ảnh hưởng của các hệ thống liên quan và luôn kiểm tra đường ống trước khi cho sản phẩm đi qua.

**Mọi van đều có khả năng bị lỗi. Hãy cẩn nhắc các biện pháp cô lập kép.**
