Corrosió sota aïllament

Juny 2019

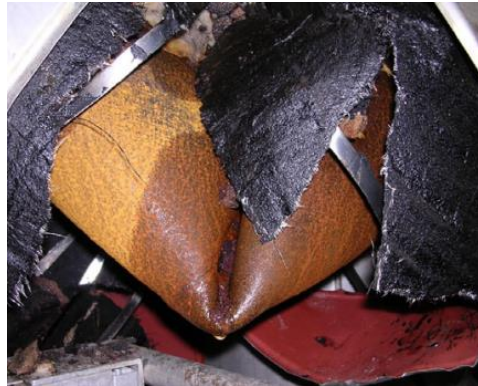
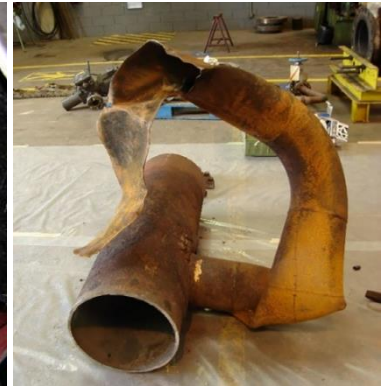
Una planta va patir una ruptura catastròfica d'una canonada d'acer de 8" (200 mm), aïllada, i que contenia un gas de cracking no corrosiu (~ 40% etilè). L'incident va començar per un forat detectat pels operadors. La canonada es va trencar mentre s'aïllava i despressuritzava. Per sort, la línia es va plegar en trencar-se, la qual cosa va limitar la fuga. No hi va haver ferits.

La canonada tenia 30 anys, i es feia servir en un circuit de regeneració, on les condicions alternaven entre tres temperatures diferents:

- Operació normal a $-17\text{ }^{\circ}\text{C}$
- Regeneració a $220\text{ }^{\circ}\text{C}$
- Espera a temperatura ambient

Aquests canvis en la temperatura d'operació causaven condensació i re-evaporació de la humitat atmosfèrica a l'exterior de la canonada. És ben sabut que aquesta situació té un alt risc de corrosió sota aïllament (CSA), i que pot ser passada per alt fàcilment si l'equip d'integritat mecànica no coneix els canvis en les condicions d'operació.

- Identifiqueu quins equips de la vostra planta tenen risc de CSA. Alguns exemples són canonades d'acer, fredes o amb temperatura cíclica, o que contenen corrosius. Els vostres experts en corrosió us poden proporcionar informació per ajudar-vos a entendre el risc de CSA a la vostra planta.

- Quan esteu a la planta, busqueu aïllants danyats o cobertes on pugui entrar aigua. Aquestes àrees han de ser inspeccionades i l'aïllament ha de ser reparat.

- Aviseu immediatament de qualsevol fuga. Busqueu senyals de líquid a l'interior de l'aïllament, com per exemple degoteigs o bassals (fins i tot d'aigua), decoloració, taques d'òxid i ampolles. Assegureu-vos que les fugues es reparen adequadament.

- Aproveïteu que es retira l'aïllament per manteniment o reparacions per comprovar si hi ha signes de corrosió. Recordeu, a més, que el treball no s'ha completat fins que no es restitueix l'aïllament.
