## Διάβρωση κάτω από μόνωση

Ιούλιος 2019

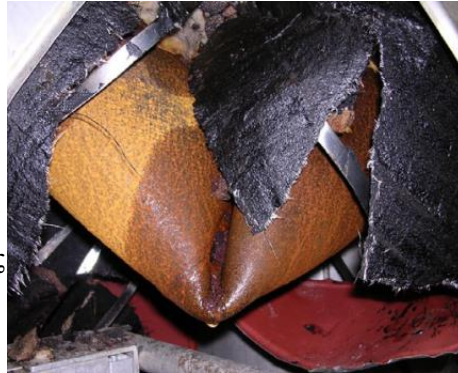
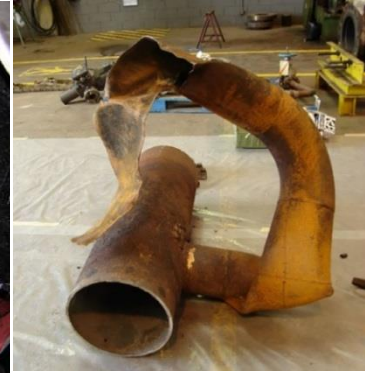
Σε μία εγκατάσταση συνέβη μια καταστροφική αστοχία μιας 8” μονωμένης χαλύβδινης γραμμής, που περιείχε μη διαβρωτικό πυρολυμένο αέριο (~ 40% αιθυλένιο). Το συμβάν ξεκίνησε από μια διαρροή από μια πολύ μικρή οπή, που έγινε αντιληπτή από χειριστές. Η γραμμή αστόχησε, ενώ γινόταν απομόνωση και αποσυμπίεση. Ευτυχώς η γραμμή ‘δίπλωσε’ όπως αστόχησε, πράγμα που περιορίσε το μέγεθος της διαρροής. Δεν υπήρξαν τραυματισμοί.

Η γραμμή ήταν 30 ετών. Ήταν σε διεργασία αναγέννησης, όπου οι συνθήκες εναλλάσσονταν ανάμεσα σε 3 διαφορετικές θερμοκρασίες:

- Κανονική λειτουργία στους -17 °C
- Αναγέννηση στους 220 °C
- Αναμονή σε θερμοκρασία περιβάλλοντος.

Αυτές οι εναλλαγές στη θερμοκρασία λειτουργίας προκαλούσαν συμπίκνωση της υγρασίας από την ατμόσφαιρα, στο εξωτερικό μέρος της σωλήνωσης και επανεξάτμιση. Αυτή είναι μια πολύ γνωστή, υψηλής επικινδυνότητας, κατάσταση που οδηγεί σε διάβρωση κάτω από μόνωση (CUI). Μπορεί να μην γίνει εύκολα αντιληπτή, αν η ομάδα μηχανικής ακεραιότητας δε γνωρίζει την εναλλαγή των λειτουργικών συνθηκών.

- Να αντιλαμβανόμαστε ποιος εξοπλισμός είναι πιο ευαίσθητος σε διάβρωση κάτω από μόνωση. Μερικά παραδείγματα περιλαμβάνουν χαλύβδινες σωλήνες, γραμμές σε κρύα ή εναλλασσόμενη διεργασία και γραμμές που περιέχουν διαβρωτικό ρευστό. Οι ειδικοί διάβρωσης μπορούν να μας παρέχουν πληροφορίες ώστε να μας βοηθήσουν να κατανοήσουμε τις περιπτώσεις διάβρωσης κάτω από μόνωση στη μονάδα μας.

- Όταν περπατάμε μέσα στις μονάδες, να ψάχνουμε για φθαρμένες μονώσεις, φθαρμένα περιβλήματα (jackets) ή παρεμβύσματα, όπου το νερό μπορεί να εισέλθει. Αυτές οι περιοχές πρέπει να επιθεωρούνται και η μόνωση πρέπει να επισκευάζεται.

- Αμέσως να αναφέρουμε τις όποιες ενδείξεις διαρροών παρατηρούμε. Να ψάχνουμε για ενδείξεις υγρού μέσα στο jacket της μόνωσης, όπως στάλας ή λιμνάζοντα υγρά (ακόμα και όταν το service μας είναι μόνο νερό), αποχρωματισμούς, κηλίδες σκουριάς και φουσκάλες. Να επανερχόμαστε ώστε να βεβαιωνόμαστε ότι η διαρροή επιδιορθώθηκε εγκαίρως.

- Αν η μόνωση αφαιρεθεί κατά τη συντήρηση ή επισκευή, να χρησιμοποιήσουμε αυτή την ευκαιρία για έλεγχο του εξοπλισμού για σημάδια διάβρωσης. Επίσης, να θυμόμαστε ότι η εργασία δεν έχει ολοκληρωθεί μέχρι να αντικατασταθεί η μόνωση.
