단열재 하부 부식

2019년 6월

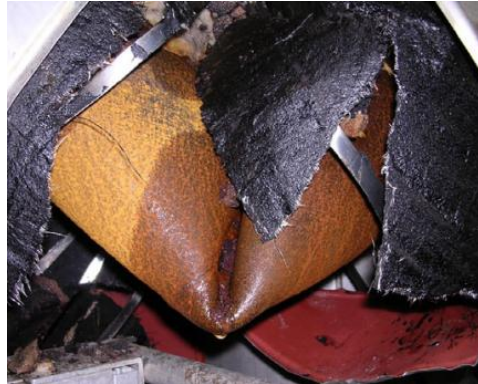
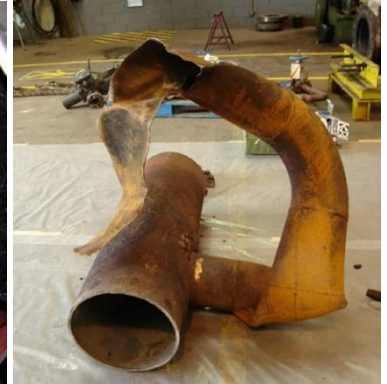
플랜트의 비부식성 분해 가스 (에틸렌 최대 40% 함유)를 서비스 하는 8 인치 (200mm) 보온 배관에 치명적인 파손이 발생했습니다. 사고의 발단은 운전요원이 핀홀 (pinhole) 누설을 발견하면서 시작되었습니다. 배관은 격리되고 감압되는 동안 파손되었습니다. 다행히 배관이 파손되며 접혀져 누출 규모가 제한되었고 부상자는 없었습니다.

사용 연수가 30년이 된 이 배관은, 세 가지 다른 온도 조건 하에서 운전되는 재생 서비스 라인이었습니다:

- 통상 운전시 : 1 °F (-17 °C)
- 재생시 : 428 °F (220 °C)
- 대기시 : 외기 온도

이러한 운전 온도의 변화는 배관 외관에 대기 중의 수분이 응축되고 재증발하는 원인이 되었습니다. 이는 잘 알려진 것처럼 단열재 하부부식(이하 CUI)에 취약해 지는 위험 수위가 높은 상황입니다. 기계 무결성팀(통상 검사팀)이 변동하는 운전조건을 인지하지 못하면 쉽게 간과될 수 있습니다.

- 플랜트의 어느 설비가 CUI에 가장 취약한 지 파악해 보세요. 탄소강 배관, 저온이나 주기적인 서비스의 배관 및 부식성 유체를 서비스하는 배관이 해당합니다. 부식 전문가는 플랜트에서 발생하는 CUI를 이해하는 데 도움이 되는 정보를 제공해 줍니다.
- 플랜트에서 이동 간에도 수분이 유입될 수 있는 손상된 단열재, 자켓 또는 씰을 살펴보세요. 이러한 부분을 검사하고 단열재를 수리해야 합니다.
- 누설 흔적은 발견시 바로 보고하십시오. 떨어지는 물방울, 고인 물이나 수분, 변색, 녹 얼룩 및 물집이 보이면 단열 재킷 내부에 액체의 흔적이 있는지 확인하십시오. 후속 조치로 누설이 재때 수리되었는지 재검검하십시오.
- 유지 보수 또는 수리작업 중 단열재를 제거한다면 이 기회에 설비의 부식 여부를 점검하십시오. 또한 단열재가 교체 될 때까지는 작업이 완료되지 않았음을 기억하십시오.
- CUI로 인한 부식사례로 2005년 2 월호와 2014 년 1 월호 Beacon을 참고하십시오.
