Korozja pod izolacją

Czerwiec 2019

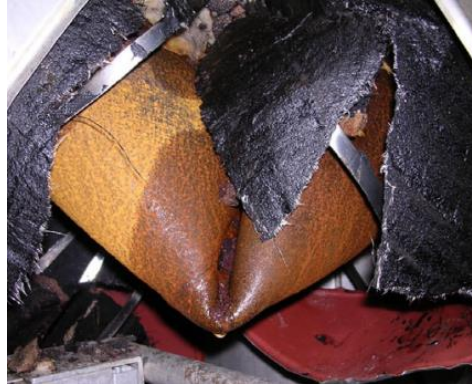
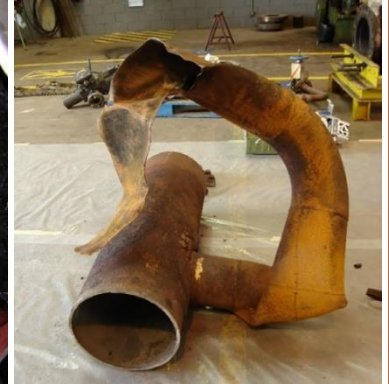
Na jednej z instalacji doszło do katastroficznego pęknięcia 8 calowego (dn 200 mm) stalowego, izolowanego rurociągu, w którym płynął niekorozyjny gaz z krakowania (~ 40% etylenu). To zdarzenie zainicjowało wyciek, przez otwór wielkości szpilki, który zidentyfikowali pracownicy. Rurociąg pękł w czasie gdy nie był pod ciśnieniem w trakcie prac izolacyjnych. Na szczęście rurociąg zgął się w chwili pęknięcia co wpłynęło na wielkość uwolnienia. Nie było uszkodzonych.

Rurociąg miał 30 lat. W tym czasie był eksploatowany jako część systemu regeneracji, w trakcie której czynności wykonywane są w trakcie trzech różnych warunków temperaturowych :

- Warunki normalnej pracy: 1 °F (-17 °C)
- Regeneracja: 428 °F (220 °C)
- Gotowość: temperatura otoczenia

Te zmiany temperatury roboczej spowodowały kondensację wilgoci z otoczenia na zewnętrznej stronie rurociągu i ponowne odparowanie. Jest to dobrze znana sytuacja wysokiego ryzyka zaistnienia korozji pod izolacją (corrosion under insulation - CUI). Można to łatwo pominąć, jeśli zespół ds. integralności mechanicznej nie jest świadomy zmieniających się warunków pracy.

- Upewnij się który sprzęt w twoim zakładzie jest najbardziej podatny na CUI. Niektóre przykłady obejmują rury stalowe, rury zimnych warunkach lub w cyklicznej pracy, a także rury zawierające płyn korozyjny. Twój eksperci ds. korozji mogą dostarczyć informacji, które pomogą Ci zrozumieć CUI w twoim zakładzie.

- Kiedy przechodzisz przez instalację, szukaj uszkodzonej izolacji, osłon lub uszczeltek, do których może dostać się woda. Obszary te powinny zostać sprawdzone, a izolacja naprawiona.

- Natychmiast zgłaszaj oznaki wszelkich wycieków, które zaobserwujesz. Poszukaj śladów płynu wewnątrz płaszcza izolacji, takich jak kapanie lub kałuże (nawet jeśli to „tylko woda”), przebarwienia, plamy rdzy i pęcherze. Kontynuuj, aby upewnić się, że miejsce przecieku zostało naprawione w odpowiednim czasie.

- Jeśli izolacja zostanie usunięta podczas prac konserwacyjnych lub remontu, skorzystaj z tej okazji, aby sprawdzić urządzenia pod kątem oznak korozji. Pamiętaj również, że zadanie nie jest zakończone, dopóki nie zostanie wymieniona izolacja.
