Corrosão sob isolamento

Junho de 2019

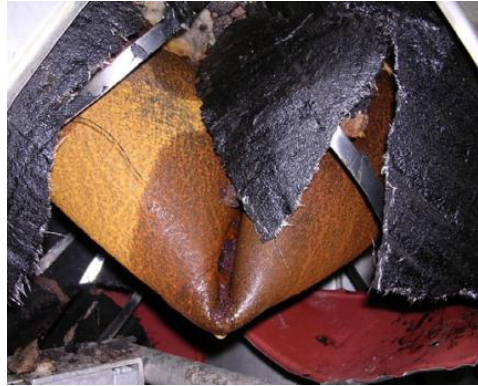
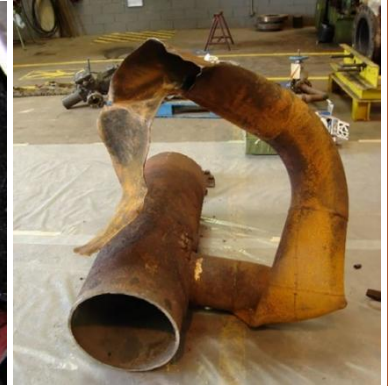
Uma fábrica sofreu uma falha catastrófica numa tubulação de aço, isolada, de 8 polegadas (200 mm), contendo gás de craqueamento não corrosivo (~ 40% de etileno). O incidente começou como um pequeno vazamento, detectado pelos operadores. O tubo falhou enquanto a linha estava sendo isolada e despressurizada. Felizmente, a linha se dobrou quando falhou, o que limitou o tamanho da liberação. Não houve feridos.

A linha tinha 30 anos. Estava num serviço de regeneração em que a operação se alternava entre três diferentes condições de temperatura:

- Operação normal a $-17\text{ }^{\circ}\text{C}$ ($1\text{ }^{\circ}\text{F}$)
- Regeneração a $220\text{ }^{\circ}\text{C}$ ($428\text{ }^{\circ}\text{F}$)
- *Standby* à temperatura ambiente

Essas mudanças na temperatura de operação causaram a condensação de umidade da atmosfera na parte externa da tubulação e sua reevaporação. Esta é uma situação bem conhecida de alto risco para corrosão sob isolamento (sigla em inglês, CUI). Ela pode facilmente ocorrer se a equipe de integridade mecânica não estiver ciente das variações das condições de operação.

- Entenda quais equipamentos da sua instalação são mais suscetíveis a CUI. Alguns exemplos incluem tubos de aço, tubulações em serviço a frio ou cíclico e tubulações contendo fluidos corrosivos. Seus especialistas em corrosão podem fornecer informações para ajudá-lo a entender a CUI na sua instalação.

- Ao andar pela área, observe isolamento, revestimentos, ou selos danificados, onde a água possa entrar. Essas áreas devem ser inspecionadas e o isolamento reparado.

- Comunique imediatamente sinais de qualquer vazamento. Procure por sinais de líquido dentro dos revestimentos de isolamento, como pingos ou poças (mesmo se "somente água"), descoloração, manchas de ferrugem e formação de bolhas. Faça o acompanhamento para garantir que o vazamento seja reparado em tempo hábil.

- Se o isolamento for removido para manutenção ou reparos, use esta oportunidade para verificar se há sinais de corrosão no equipamento. E lembre-se que o trabalho não estará completo até que o isolamento seja substituído.
