Corrosão sob isolamento

Junho de 2019

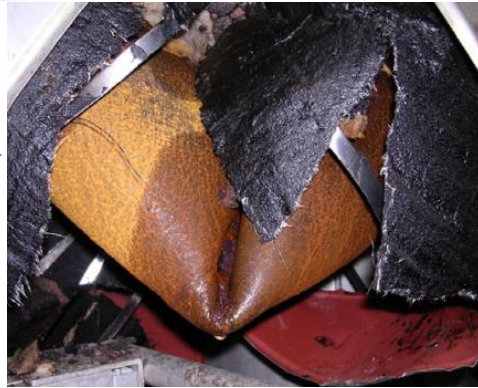
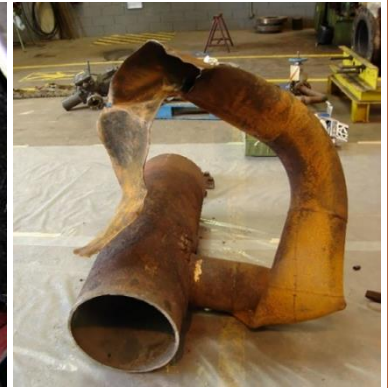
Uma fábrica sofreu uma falha catastrófica numa tubagem de aço, isolada, de 8 polegadas (200 mm), contendo gás de cracking não corrosivo (~ 40% de etileno). O incidente começou como uma pequena fuga que foi detectada pelos operadores. A tubagem falhou enquanto a linha estava a ser isolada e despressurizada. Felizmente, a linha dobrou-se quando falhou, o que limitou o tamanho da fuga. Não existiram feridos.

Essas mudanças na temperatura de operação causaram a condensação de humidade da atmosfera na parte externa da tubagem e a sua reevaporação. Esta é uma situação bem conhecida de alto risco para corrosão sob isolamento (sigla em inglês, CUI). Esta pode facilmente ocorrer se a equipa de integridade mecânica não estiver ciente das variações das condições de operação.

- Ao andar pela área, observe isolamento, revestimentos, ou selos danificados, onde a água possa entrar. Essas áreas devem ser inspecionadas e o isolamento reparado.

- Comunique imediatamente sinais de quaisquer fugas. Procure por sinais de líquido dentro dos revestimentos do isolamento, como pingos ou poças (mesmo se "somente água"), descoloração, manchas de ferrugem e formação de bolhas. Faça o acompanhamento para garantir que a fuga seja reparada em tempo útil.

- Se o isolamento for removido para manutenção ou reparação, use esta oportunidade para verificar se há sinais de corrosão no equipamento. E lembre-se que o trabalho não estará completo até que o isolamento seja substituído.
