Коррозия под изоляцией

Июнь 2019 г.

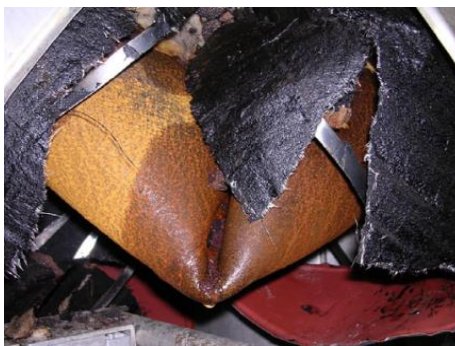
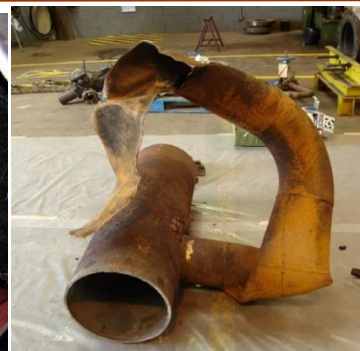
На одном заводе произошел катастрофический разрыв стального заизолированного трубопровода Ду-200, содержащего некорродирующий крекинг-газ (~40% этилена). Инцидент начался с утечки, обнаруженной операторами. Труба было перекрыта со сбросом давления. К счастью, трубы линии сплющились при аварии, что уменьшило объем утечки. Пострадавших в данной ситуации не оказалось.

Линия к этому моменту уже отслужила 30 лет. Она была задействована в процессе регенерации, где чередовались три различных температурных режима:

- Нормальная работа при $-17\text{ }^{\circ}\text{C}$
- Регенерация при $+220\text{ }^{\circ}\text{C}$
- Простой при температуре окружающей среды

Изменение температуры вызывало конденсацию атмосферной влаги снаружи трубы и повторное испарение. Это хорошо известная ситуация повышенного риска возникновения коррозии под изоляцией, которая может быть упущена, если ремонтная служба, обеспечивающая механическую целостность оборудования, не знает о цикличности рабочих условий.

- Изучите, какое оборудование на вашем заводе наиболее чувствительно к КПИ. Некоторые примеры: стальные трубы, трубы работающие в холодном или циклическом режиме или содержащие агрессивную жидкость.

- Когда вы делаете обходы, обратите внимание на поврежденную изоляцию. Эти участки должны быть проинспектированы, а изоляция восстановлена.
- Немедленно сообщайте о признаках любой утечки, которую вы замечаете. Обращайте внимание на признаки наличия жидкости под изоляцией, такие как капли или лужи (даже если это «просто вода»), изменившийся цвет жести, пятна ржавчины. Проследите чтобы утечка была устранена своевременно.

- Если изоляция снята во время ремонта, используйте возможность, чтобы проверить оборудование на наличие коррозии. Помните, что работа не завершена, пока изоляция не восстановлена.
