இன்சுலேஷன் அடியில் ஏற்படும் அரிப்புகள்

June 2019

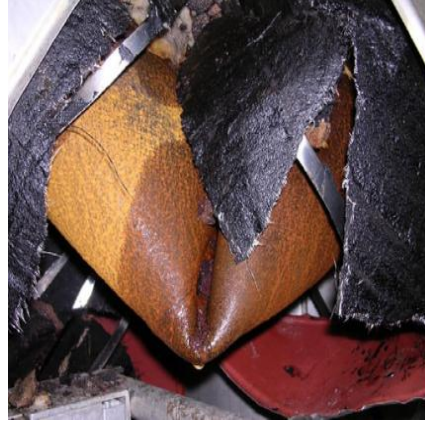
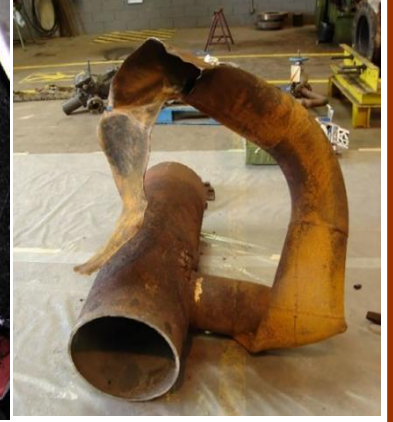
ஒரு கெமிக்கல் பிளான்டில், அரிக்கும் தன்மையற்ற வாயுவை (~40% எத்திலீன்) உள்ளடக்கிய பைப் ஒன்று மோசமான அளவில் தோல்வியுற்றது. 8 இன்ச் (200 மிமீ) குறுக்களவு கொண்ட அந்த பைப், இன்சுலேஷன் செய்யப்பட்டிருந்தது. ஆபரேட்டர் ஆரம்பத்தில் மெல்லிய கசிவை கண்டிருக்கிறார். பைப்பை தனிமைப் படுத்தி வாயுவின் அழுத்தத்தை குறைக்கும் வேலைகள் நடைபெற்றுக் கொண்டிருக்கும் போது அந்த பைப்பில் மேலும் உடைப்பு ஏற்பட்டது. நல்ல வேளையாக உடையும் போது பைப் மடிந்து கொண்டதால் வாயு அதிக அளவில் வெளியேறாமல் கட்டுப்படுத்தப்பட்டது. காயங்கள் ஏதும் ஏற்படவில்லை.

இந்த பைப் 30 வருடம் பழமையானது. இது 3 விதமான வெப்பநிலையில் இயக்கப்படுகிறது

- வழக்கமான இயக்கம் : 1°F (- 17°C)
- மருவாக்கம் (ரீஜெனரேஷன்): 428° F (220°C)
- இயக்கமற்ற நிலை: அறை வெப்பநிலை

பைப் தோல்வியடைந்த அன்று அது ரிஜெனரேஷன் நிலையில் இருந்தது .

இவ்வாறு மாறுபட்ட வெப்பநிலையில், பைப்பின் வெளிப்புறம் உள்ள ஈரப்பதம் குளிர்ந்து திரவமாக்கப்பட்டு மீண்டும் ஆவியாக்கப்படும். இது இன்சுலேஷன் அடியில் அரிப்பை ஏற்படுத்தும் என்பது நன்கு தெரிந்த விஷயம் ஆகும். எந்திர பராமரிப்பு துறை, மாறுபட்ட வெப்பநிலையில் பைப்புகள் இயக்கப்படுவதை தெரிந்து கொண்டிருக்காவிடில் மேற்கண்ட அரிப்பு களை எளிதில் கண்டுபிடிக்க முடியாது.

- பிளான்ட் உள்ளே செல்லும் போது இன்சுலேஷன் ஜாக்கட், சீல், போன்றவை தண்ணீர் உள்ளே செல்லும்படி சேதமடைந்துள்ளனவா என்பதை கவனிக்கவும். அவ்வாறு இருந்தால் ஆய்வு செய்து உடனே சரி செய்யவும்.

- இன்சுலேஷன் ஜாக்கட் உள்ளே ஒழுக்குதல், தேங்குதல், (தண்ணீராக இருந்தாலும்), நிறம் மாற்றம், துருப்பிடித்தல், கொப்புளம் போல் வீங்கியிருத்தல் போன்றவற்றிற்கான அறிகுறிகள் இருக்கின்றனவா என பார்க்கவும். அவ்வாறு இருந்தால் அதை உடனே சரி செய்யவும்.

- பராமரிப்பு அல்லது பழுது நீக்குவதற்காக இன்சுலேஷனை பிரித்திருந்தால் இந்த வாய்ப்பை பயன்படுத்தி, அரிப்பு உள்ளதா என்பதை பார்க்கவும். பிரிக்கப்பட்ட இன்சுலேஷனை மீண்டும் அந்த இடத்தில் பொருத்திய பிறகே அந்த வேலை முடிவுற்றதாக கருத வேண்டும்.
