انسولیشن کے نیچے زنگ زدہ ہونا

جون 2019

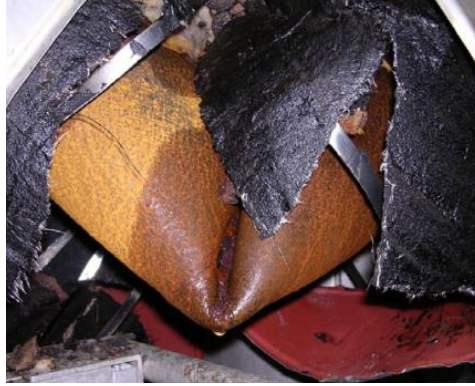
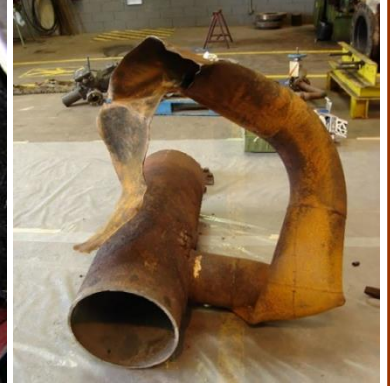
ایک پلانٹ پر 18 انچ (200 میلی میٹر) کے انسولیشن سٹیل پائپ لائن جس میں سے نون کرو سیوڈ (غیر زنگ شدہ) کریڈٹ گئیں) 40 ہفتے تک گزر رہی تھی کہ تباہ کن فیلڈیٹ کا سامنا کرنا پڑا۔ حادثہ ایک سوئی کے برابر سوراخ سے شروع ہوا۔ جس کا آپریٹر نے انکشاف کر لیا تھا۔ پائپ فیلڈیٹ تباہ ہوا جب لائن کو آسولیت اور ڈیپریسز کیا گیا تھا۔ خوش قسمتی سے لائن فیل ہونے پر فولڈ ہو گئی، جس سے اخراج کی مقدار کم ہو گئی۔ کوئی زخمی نہیں ہوا۔ لائن 30 سال پرانی تھی۔

یہ ریپریزیشن سروس میں تھی جہاں آپریٹرز نے 53 مختلف درجہ حرارت کی کنڈیشنز تبدیل کی۔

آپریٹنگ درجہ حرارت کی یہ تبدیلیاں فضا میں موجود نمی کا پائپ کی باہر کی سطح پر کنڈینس اور ری اوپیریٹ ہونے کا باعث بنی۔ انسولیشن کے نیچے زنگ زدہ ہونا ایک جانے پہچانے خطرے سے بھرپور حالت ہے۔ اگر میکینیکل انٹیگریٹی ٹیم بدلتی ہوئی آپریٹنگ کنڈیشنز سے باخوبی واقف نہیں ہے تو یہ آسانی سے نظر انداز ہو سکتی ہے۔

جب آپ پلانٹ سے گزریں تو خراب ہوتی انسولیشن دیکھیں، جیکٹس، یا سیلیڈ جہاں سے پانی داخل ہو سکتا ہے۔ ان ایریا کی انسولیشن کی جانی چاہیے، اور انسولیشن کی مرمت کی جانی چاہیے۔

اگر کوئی لیک کی علامت نظر آئے تو فوراً رپورٹ کریں۔ انسولیشن جیکٹ کے اندر لیگنڈز موجود ہونے کی علامت دیکھیں جیسا کہ ڈرپ اور پوڈلز (بے شک 'صرف پانی')، رنگ تبدیل ہوجانا، زنگ کے داغ، اور میٹل کا پھول جانا (بھلا بننا)۔ اس یقین دہانی کے لئے تفتیش کریں کہ لیک کی بروقت مرمت ہو گئی ہے۔

اگر مینٹیننس یا ریپریٹ کے دوران انسولیشن آٹاری جاتی ہے، اس موقع کو ایکویپمنٹ پر زنگ کی علامت دیکھنے کے لیے استعمال کریں۔ مزید، یاد رکھیں کہ انسولیشن کی تبدیلی تک جاب مکمل نہیں ہوتی۔
