Ăn mòn dưới lớp cách nhiệt

Tháng 6, 2019

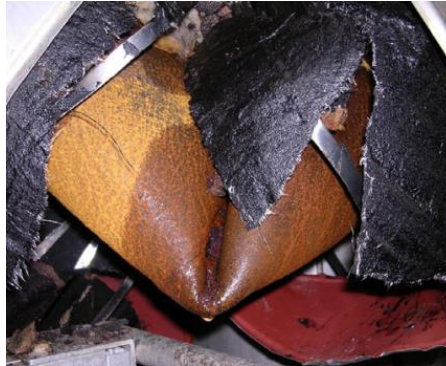
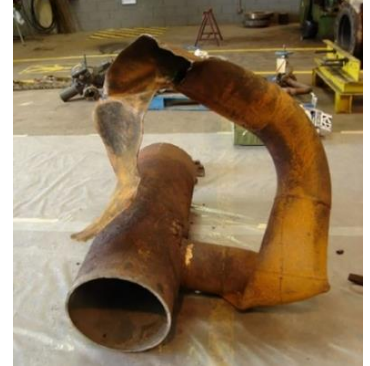
Một đường ống thép 8 inch (200 mm) được bọc cách nhiệt và chứa sản phẩm cracking không ăn mòn (khoảng 40% ethylene) bị biến dạng như hình bên. Sự cố bắt nguồn từ một điểm rò rỉ qua lỗ nhỏ trên thân ống và nhân viên vận hành đã phát hiện được điều này. Đường ống bị hư hại khi đang được cô lập và giảm áp. Rất may, đường ống đã gấp lại khi biến dạng, do đó hạn chế được lượng khí xả ra và không có chấn thương nào ghi nhận.

Sự thay đổi nhiệt độ đã khiến cho hơi nước trong không khí ngưng tụ trên bề mặt đường ống khi nhiệt độ xuống thấp, và bốc hơi khi nhiệt độ tăng cao. Đây là trường hợp khá phổ biến có khả năng gây ra hiện tượng ăn mòn dưới lớp cách nhiệt (CUI). Điều này có thể dễ dàng bị bỏ sót nếu nhóm cơ khí không nắm được sự thay đổi của nhiệt độ vận hành.

- Khi kiểm tra xung quanh nhà máy, hãy quan sát và để ý tới các lớp cách nhiệt và vị trí làm kín bị hư hại nơi nước có thể xâm nhập vào trong. Những đoạn ống này cần được kiểm tra và tiến hành sửa chữa tại nơi có lớp cách nhiệt bị hỏng.

- Báo cáo các vị trí rò rỉ ngay lập tức. Kiểm tra dấu hiệu của chất lỏng như dạng giọt hay vùng trưng (ngay cả khi chỉ là nước), phai màu, hoen gỉ và phồng rộp tại lớp cách nhiệt. Theo dõi để đảm bảo điểm rò rỉ được sửa chữa kịp thời.

- Nếu lớp cách nhiệt được tháo ra trong giai đoạn bảo trì hay sửa chữa thiết bị, hãy tận dụng cơ hội này để kiểm tra dấu hiệu của sự ăn mòn. Đồng thời, luôn ghi nhớ công việc chỉ hoàn thành khi các lớp cách nhiệt được thay thế.
