変更を認識できますか？

2016年9月

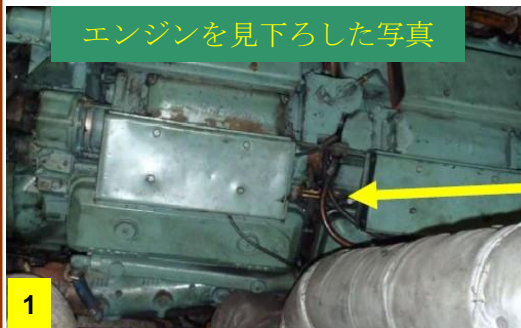
1

エンジンを見下ろした写真

その船には4基のディーゼル推進エンジン(写真1)が搭載されていた。燃料は各シリンダーにねじ込み式可変長カップリング(写真2)を介して供給されていた。各エンジンには4つのカップリングが付いていた。これらのカップリングはシリンダー接続部に端部をねじ込む際に長さが伸びることで設置が容易になるよう設計されていた。エンジン火災を起こした当該客船では4基のエンジンの内、3基までカップリングがねじ込み金具付きのゴムホース(写真3)に取り換えられていた。これらのホースの1本が破損して、着火源と見られている高温のエンジン排気部上に燃料が直接噴霧された。

- いかなる機器の修理でも必ず正しい交換部品を用いること。
- プラントの変更管理手順と、その手順を実施する際の自分の役割を理解すること。
- 手順、機器、計装、制御、プロセス制御コンピュータのソフトウェア、材料・材質、安全システムの変更(が変更管理に該当するか)を如何に認識するかをよく知っておくこと。
- プラントの変更管理プロセスで変更申請を承認する立場にある場合は、申請された変更を評価するにあたって当初の設計のベースを理解すること。
- もし、変更に該当するか否かに確信を持ってない場合は、助けを求めるか、安全を取って変更管理の手順を踏むこと。
- プラント内で何かしら違うものを見かけたならば、その改造が変更管理の手順を踏んだものかを尋ねること。

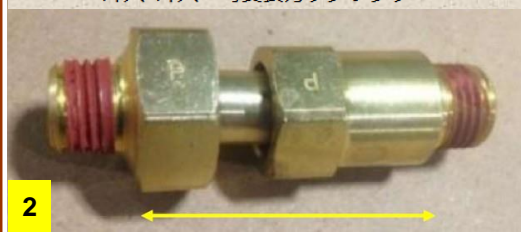
2

オス-オス 可変長カップリング

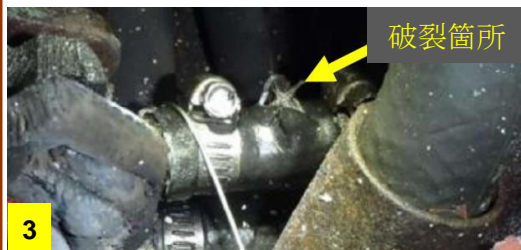
3

破裂箇所
