مخلوط کردن مواد ناسازگار در مخازن ذخیره

فوریه ۲۰۱۷

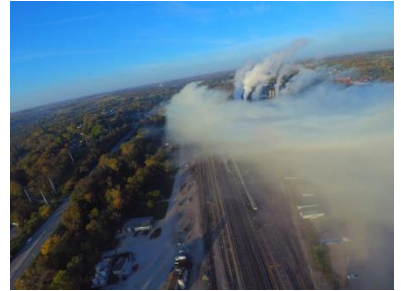
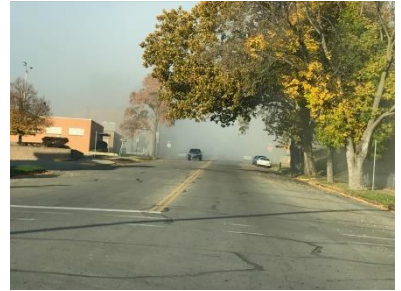
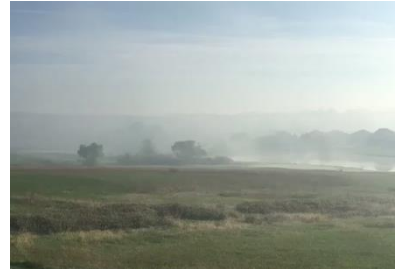
در ۲۱ اکتبر سال ۲۰۱۶ دو ماده ناسازگار بنام اسید سولفوریک و هیپوکلریت سدیم (سفید کننده) در هنگام تحویل به واحد Atchison واقع در ایالت کانزاس آمریکا به علت بی احتیاطی شرکت تامین کننده ی مواد اولیه با یکدیگر مخلوط شدند. این مواد شیمیایی با یکدیگر واکنش داده و ابری از گاز کلر را در منطقه اطراف تشکیل دادند. به علت مواجهه با گاز کلر ۱۰۰ نفر از مردم تحت درمان قرار گرفتند، دو مدرسه تخلیه شد و توصیه شد تا ۱۱۰۰۰ از سکنه ی منطقه برای مدت ۲ ساعت در خانه های خود بمانند.

- ◀ همواره مستندات و برچسب مواد اولیه ی دریافتی را دو بار چک کرده تا اطمینان یابید که موادی دریافتی صحیح است.
- ◀ به منظور شناسایی و تخلیه ی مواد اولیه از دستورالعمل های واحد پیروی کنید.

- ◀ اطمینان حاصل کنید که تمامی خطوط لوله و تجهیزات مربوط به تخلیه ی مواد اولیه بدرستی برچسب گذاری شده باشند. ضمناً بین خطوط لوله تخلیه ی مواد به مخازن نباید هیچ گونه اتصال و ارتباطی وجود داشته باشد.

- ◀ اگر محوطه تخلیه مواد دارای خطوط لوله ای است که شما را به اشتباه می اندازد و یا تخلیه مواد ناسازگار در نزدیکی یکدیگر انجام می شود به مدیریت و مهندسین واحد اطلاع دهید تا شرایط آن را بهبود بخشند.

- ◀ اگر توسط راننده ی شرکت تامین کننده/حمل کننده موادی در مخزن تخلیه می شود اطمینان حاصل نمائید که مواد در مخزن مناسب و صحیح تخلیه می گردد.
- ◀ برای اطلاع از سایر حوادث در خصوص تخلیه مواد ناسازگار به نشریه های Beacon مارس ۲۰۰۹ و آوریل ۲۰۱۲ قابل دسترس در آدرس www.sach.org مراجعه کنید.
