**저장탱크내 서로 배합이 되지 않는 물질들의 혼합**

2017년 2월

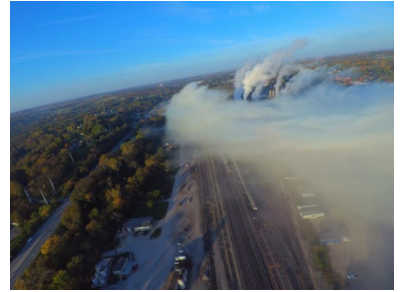
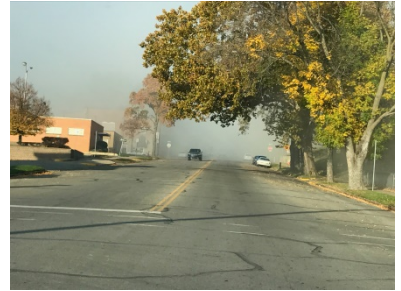
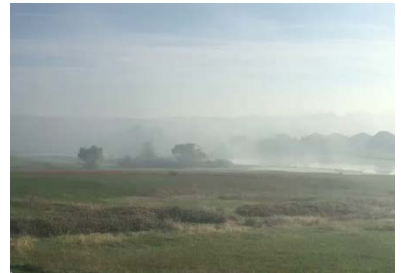
2016년 10월 21일 2종류의 상호 배합이 안되는 물질, 황산과 차아염소산 나트륨(표백제)이 미국 캔자스 애치슨에 공장으로 정기적인 배송중에 원재료 공급업자에 의해 무심코 섞였다.

이 화학약품들은 반응했고 주위 지역으로 염소가스운을 배출했다. 100여명의 사람들이 병원치료를 받았으며, 일부 학교들은 대피하였고, 약 1만 1천명의 주민들이 2시간동안 대피소내에 있어야 했다.

- 여러분의 공장에 있는 저장탱크로 하역되는 여러 다른 물질들 사이에 잠재되어 있는 위험한 상호작용을 이해하세요. 2016년 7월 공정안전회보는 여러분의 엔지니어와 화학자들이 화학적인 상호작용을 이해하도록 도움을 주는데 사용할 수 있는 툴인, "화학 반응 워크시트"를 설명하였습니다.
- 들어오는 원재료의 배송품이 여러분이 요구한 물질이 맞는지를 확인하기 위해 모든 서류와 라벨을 항상 확인 그리고 재확인하세요.
- 들어오는 물질의 확인을 위한 그리고 이 물질들을 하역하기 위한 여러분 공장의 절차를 지키세요.
- 여러분의 원재료물질 하역장에 배관과 장비 모두가 명확히 이름이 표시되어 있는지 확인하세요. 또한, 서로 배합이 되지 않는 물질을 담고 있는 탱크로 공급하는 배관들 사이는 연결부위가 있으면 안됩니다.
- 여러분의 원재료 하역장에 혼동스러운 배관이 있거나, 상호배합이 안되는 물질들이 서로 가까운 장소에서 하역된다면, 개선이 필요한 그 문제점을 여러분의 관리자 그리고 엔지니어에게 알려주세요.
- 공급업자 또는 배송회사의 트럭운전사가 당신 공장의 저장탱크로 물질들을 하역한다면, 그들이 여러분의 하역시설이 익숙해질 수 있도록, 그리고 올바른 탱크에 물질들이 하역될 수 있도록 확실히 해주세요
- 상호배합 안되는 물질이 탱크로 하역되어 발생한 다른 사고를 다른 2009년 3월과 2012년 4월 공정안전회보([www.sache.org](http://www.sache.org)에서 가능)를 보세요
