Campuran Bahan Tidak Serasi di dalam Tangki Simpanan

Februari 2017

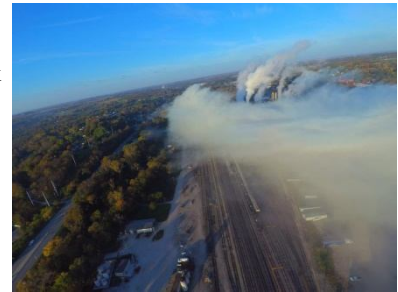
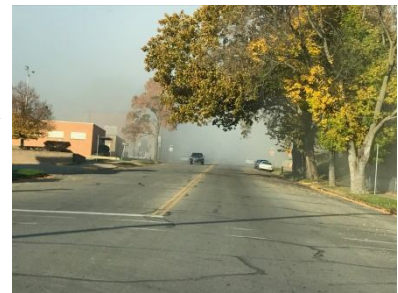
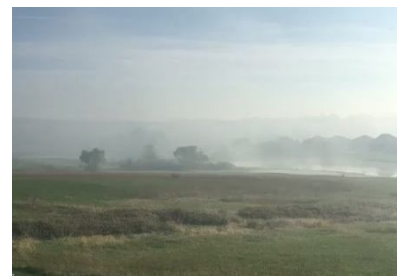
Pada 21 Oktober 2016, dua bahan kimia yang tidak serasi, asid sulfurik dan natrium hipoklorit (peluntur) secara tidak sengaja dicampurkan semasa penghantaran rutin untuk kilang di Atchison, Kansas, Amerika Syarikat oleh pembekal bahan mentah. Bahan kimia ini bertindak balas dan mengeluarkan satu awan gas klorin di kawasan sekeliling. Kira-kira 100 orang menerima rawatan perubatan, beberapa sekolah telah dikosongkan, dan kira-kira 11,000 penduduk dinasihatkan untuk tidak keluar rumah selama 2 jam.

- Fahami potensi interaksi berbahaya di antara bahan-bahan yang berbeza yang anda pindahkan ke dalam tangki simpanan kilang anda. *Beacon* Julai 2016 menjelaskan "Lembaran Kerja Kereaktifan Kimia," alat dimana jurutera dan ahli kimia anda boleh gunakan untuk membantu memahami interaksi kimia.

- Sentiasa periksa (dan kemudian periksa untuk kali kedua!) semua dokumentasi dan pelabelan pada penghantaran yang diterima dan bahan-bahan mentah untuk mengesahkan bahawa anda menerima bahan yang anda jangkakan.

- Ikuti prosedur kilang anda untuk mengenal pasti bahan-bahan mentah yang masuk dan untuk memungghakan atau pemindahan bahan.
- Pastikan semua paip dan peralatan di kawasan memungghakan bahan mentah anda dilabelkan dengan jelas. Juga, seharusnya tidak ada sambungan antara paip yang menghubungkan tangki yang berbeza, dimana mengandungi bahan-bahan yang tidak serasi.

- Jika kawasan bahan memungghakan mentah anda mempunyai paip mengelirukan, atau bahan-bahan yang tidak serasi dipungghakan di lokasi yang berdekatan antara satu sama lain, beritahu pengurusan dan jurutera anda mengenai isu ini supaya penambahbaikan dapat dilakukan.

- Jika pemandu lori pembekal atau pengangkutan syarikat memungghakan bahan-bahan ke dalam tangki simpanan di kilang anda, pastikan mereka sudah biasa dengan kemudahan memungghakan anda supaya boleh memastikan mereka memungghakan bahan-bahan ke dalam tangki yang betul.
