Amestecarea materialelor incompatibile în rezervoare

Februarie 2017

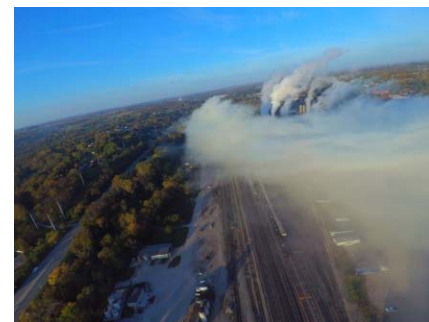
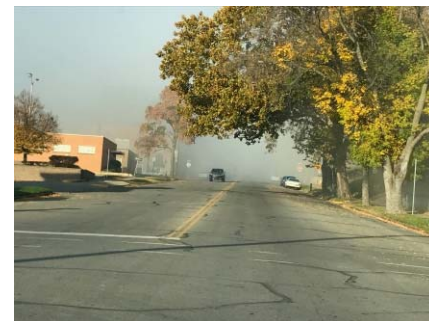
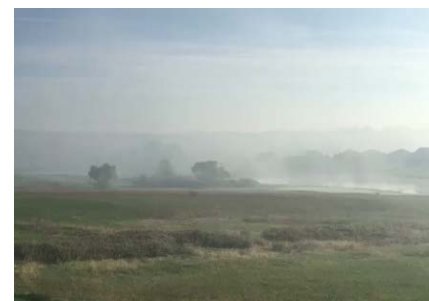
În data de 21 Octombrie 2016 două produse chimice incompatibile, acid sulfuric și hipoclorit de sodiu (agent înălbire) au fost amestecate în mod accidental de către un furnizor de materii prime în timpul unei operațiuni de livrare de rutină într-o instalație din Atchison, Kansas, SUA. Aceste produse chimice au reacționat și au pus în libertate un nor de clor gazos. În jur de 100 persoane au fost tratați medical, câteva școli au fost evacuate, iar în jur de 11000 locuitori ai comunității din vecinătatea instalației au fost sfătuiți să se adăpostească în locuințele proprii pentru două ore.

- Înțelegeți potențialele interacțiuni periculoase între diferite materiale descărcate în rezervoarele de stocare din instalațiile dumneavoastră. Beacon-ul din Iulie 2016 descrie "foaia de lucru pentru reactivitatea chimică", un instrument pe care inginerii și chimiștii îl pot utiliza pentru ușura înțelegerea interacțiunilor chimice.

- Întotdeauna verificați (și apoi reverificați!) toată documentația și etichetarea transporturilor de materii prime pentru a confirma că recepționați materialul pe care-l așteptați.

- Respectați procedurile existente pentru identificarea transportului de materii prime și pentru descărcarea de materiale.
- Asigurați-vă că sistemul de conducte și echipamentele din zona de descărcare sunt etichetate în mod clar. De asemenea nu trebuie să existe conexiuni între conducte ce deservesc rezervoare conținând materiale incompatibile.

- Dacă în zona de descărcare a materiilor prime există conducte care pot induce confuzii sau materiale incompatibile sunt descărcate în zone învecinate, informați șefii direcției și inginerii despre problemele existente astfel încât acestea să se poată remedia.

- Dacă furnizorul sau transportatorul descarcă materiale în rezervoarele aferente instalației dumneavoastră asigurați-vă că sunt familiari cu instalațiile de descărcare și că pot descarca materialele în rezervorul corespunzător.
