Είμαστε σίγουροι ότι το δοχείο είναι άδειο;

Απρίλιος 2017

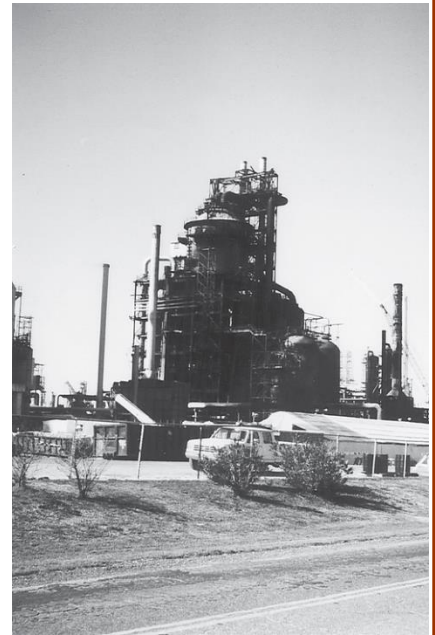
Το κάθετο πιεστικό δοχείο (F7) που εξεργάγη, χρησιμοποιείται για το διαχωρισμό βαριών υδρογονανθράκων από το στερεό καταλύτη. Κατά τη διάρκεια του shutdown, οι υδρογονάνθρακες απομακρύνθηκαν από όλο τον εξοπλισμό και ο εξοπλισμός καθαρίστηκε, επιθεωρήθηκε και συντηρήθηκε ώστε να είναι κατάλληλος για τη λειτουργία. Κατά τη διαδικασία εκκίνησης, ατμός εισήχθη για να εκτοπίσει τον αέρα από το σύστημα, πριν την εισαγωγή του προϊόντος. Ήταν γνωστό ότι η θερμοκρασία στον εξοπλισμό ήταν αρκετά χαμηλή και μπορούσε να συμπυκνώσει μέρος αυτού του ατμού σε νερό. Έτσι, το νερό που είχε συμπυκνωθεί συλλέχθηκε και αντλήθηκε προς το δοχείο F7. Η κανονική διαδικασία του start-up απαιτούσε από τους χειριστές λειτουργίας να αποστραγγίσουν το νερό από το F7 πριν από την εισαγωγή θερμών υδρογονανθράκων. Ωστόσο, υπήρχε μια βαλβίδα σε λάθος θέση (κλειστή) που εμπόδιζε την αποστράγγιση του νερού από το F7. Το δοχείο F7 δέχτηκε μεγάλη πίεση από την ταχεία διαστολή του ατμού και διερράγη βίαια. Οι υδρογονάνθρακες που απελευθερώθηκαν από την έκρηξη, αναφλέχθηκαν και η φωτιά απλώθηκε σε όλη τη μονάδα FCC.

- Πριν τεθεί ο εξοπλισμός σε λειτουργία μετά από συντήρηση, να είμαστε βέβαιοι ότι είναι εντελώς καθαρός και δεν περιέχει τίποτα που θα μπορούσε να είναι ασύμβατο με τα υλικά της διεργασίας ή τις συνθήκες λειτουργίας.
- Να μην αποκλίνουμε από τις διαδικασίες start-up των εγκαταστάσεων μας.
- Να χρησιμοποιούμε checklists και γραπτές διαδικασίες για το start-up. Μερικές μονάδες λειτουργούν για πολλά χρόνια χωρίς shutdown συντήρησης. Δεν θα πρέπει να βασίζομαστε στη μνήμη μας για αυτή την κρίσιμη λειτουργία που ίσως δεν κάνουμε πολύ συχνά.
- Πριν το start-up, να εξετάζουμε βαλβίδες (αν είναι σε λάθος θέση π.χ. ανοιχτές / κλειστές) ή άλλο εξοπλισμό (αν πρέπει να είναι σε λειτουργία ή όχι) και πριν κάνουμε οποιαδήποτε αλλαγή να γνωρίζουμε τις πιθανές συνέπειες που θα έχει στη λειτουργία και στην ασφάλεια.

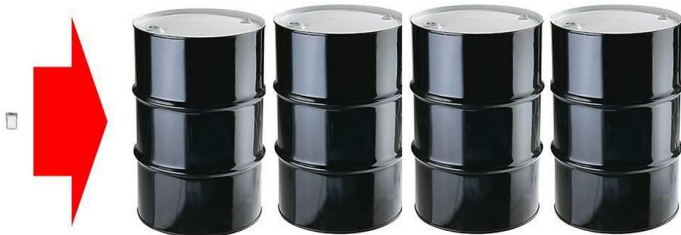
- Υπάρχουν πολλές αναφορές για εκρήξεις λόγω ατμού που περιλαμβάνουν θερμά υλικά που έρχονται ακούσια σε επαφή με το νερό (δείτε το παράδειγμα του Beacon Οκτωβρίου 2015).
- Το νερό διαστέλλεται περίπου κατά 1600 φορές όταν εξατμίζεται σε ατμό. Αυτό σημαίνει ότι ~ 1/2 λίτρο νερού μπορεί να παράγει αρκετό ατμό για να γεμίσει σχεδόν τέσσερα βαρέλια ~ 200 λίτρων!
